Teatro Variedades

Co-working e Co-living

Licenciatura em Design de Interiores e Equipamento

Junho de 2021

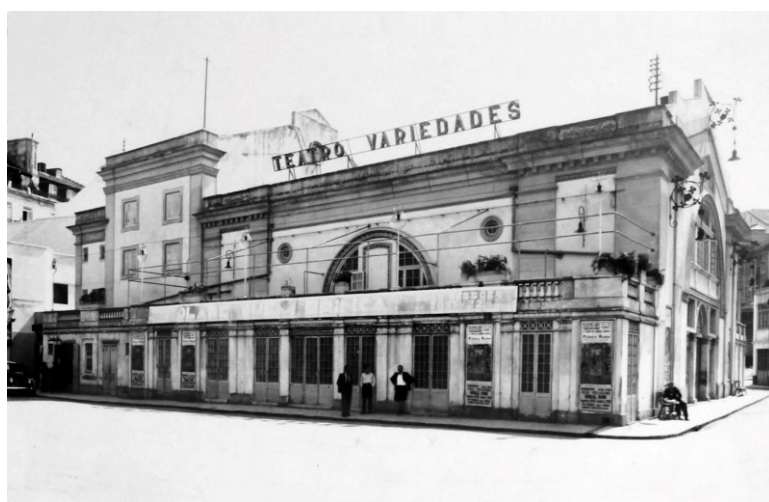
Figura 1 - Vista lateral esquerda do Teatro Variedades

Deixando assim, o Teatro Variedades com sinais do abandono e de degradação, desde ao mobiliário partido, entulhos de lixo no chão, às paredes completamente vandalizadas, etc.

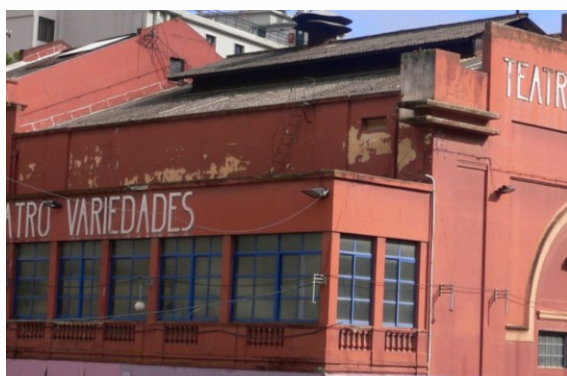
Figura 8 - Patologia nas paredes exteriores zona lateral esquerda **Fonte:** RUIN'ART

O edificado apresenta com maior expressão de patologia nas paredes, tendo fenómenos de fissuração e humidade (veja Figura 8).

Das manifestações de humidade as paredes apresentam danos devido à humidade do terreno (veja Figura 9), à humidade de precipitação e à humidade de condensação da envolvente (veja Figura 10).

Devido à exposição, à degradação com o tempo e à falta de manutenção, os revestimentos são as zonas com mais impacto de degradação (veja Figura 11).

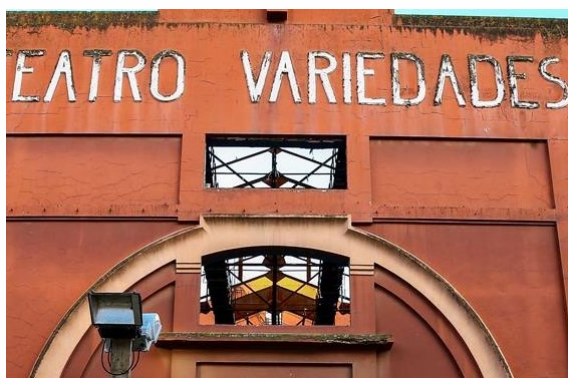
Figura 12 - Patologia na cobertura **Fonte:** RUIN'ART

As anomalias que se verificam na cobertura são a fracturação e deslocamento das telhas, a acumulação de lixos na cobertura, a danificação dos sistemas de drenagem de águas pluviais e desenvolvimento de microrganismos, fungos e bolores (veja Figura 13).

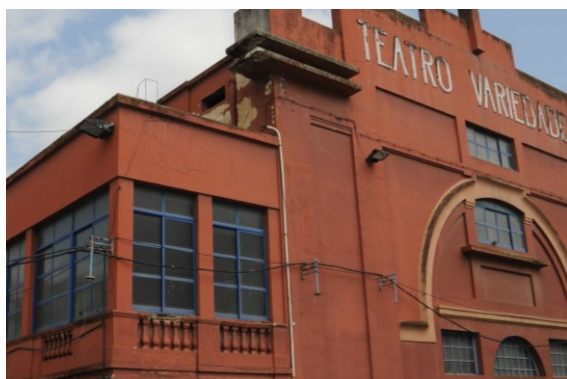
Figura 14 - Patologia nas janelas **Fonte:** RUIN'ART

A deterioração precoce, envelhecimento contribui para um mau isolamento térmico e sonoro e é de baixo nível de proteção contra a intrusão.

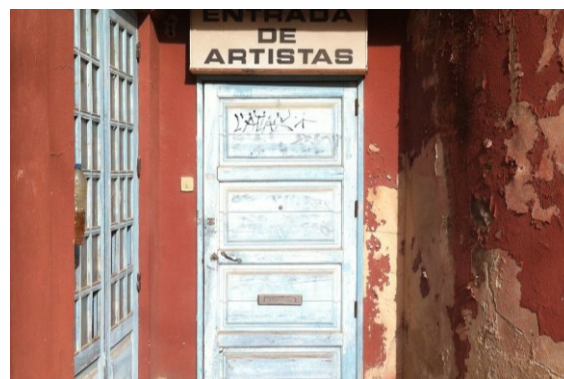
Figura 15 - Patologia nas portas **Fonte:** RUIN'ART

Os elementos de caixilharia das fachadas do edifício apresentam a sua perda de funcionalidade, a alteração do seu aspeto, devido à má vedação à água e ao ar, sendo que, algumas das caixilhariarias são em metal (veja Figura 14) ou madeira (veja Figura 15).

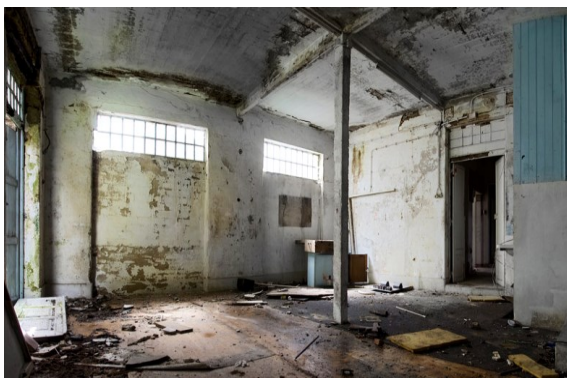
Figura 16 - Patologia nos tetos Fonte: RUIN'ART

O edifício particularmente nos tetos, apresenta uma expressiva presença de humidades destacando-se as manchas de humidade, empolamentos da pintura (veja Figura 16) e o aparecimento de microrganismos, bolor e fungos (veja Figura 17).

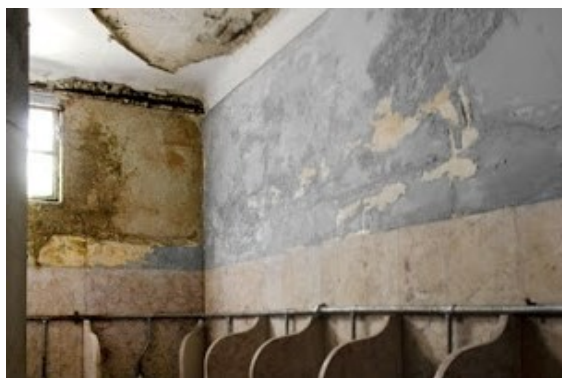
Figura 19 - Patologia nos tetos Fonte: RUIN'ART

O revestimento de certas zonas, instalações sanitárias (veja Figura 18) e outros espaços (veja Figura 19), são em madeira, sendo assim, o aparecimento de microrganismos, bolor e fungos é inevitável (veja Figura 19).

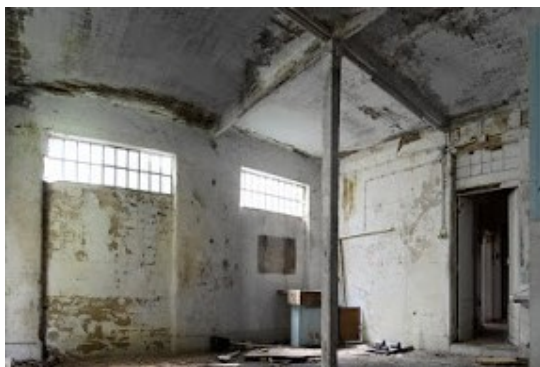
Figura 20 - Patologia nas paredes interiores Fonte: RUIN'ART

A nível interior as paredes, apresentam fissurações e humidade (veja Figura 20), devido à exposição, à degradação com o tempo e à falta de manutenção, sendo assim, apresenta uma expressiva presença de humidades destacando-se o empolamento da pintura (veja Figura 21).

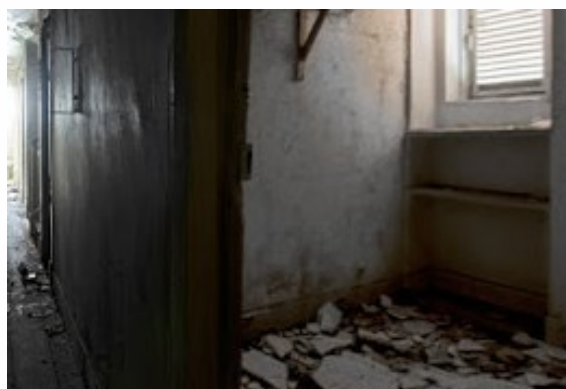
Figura 23 - Patologia no pavimento Fonte: RUIN'ART

A grande maioria do pavimento do edifício apresenta problemas de empolamento do pavimento, falta de pavimento e ou destruição total, (veja Figura 23).

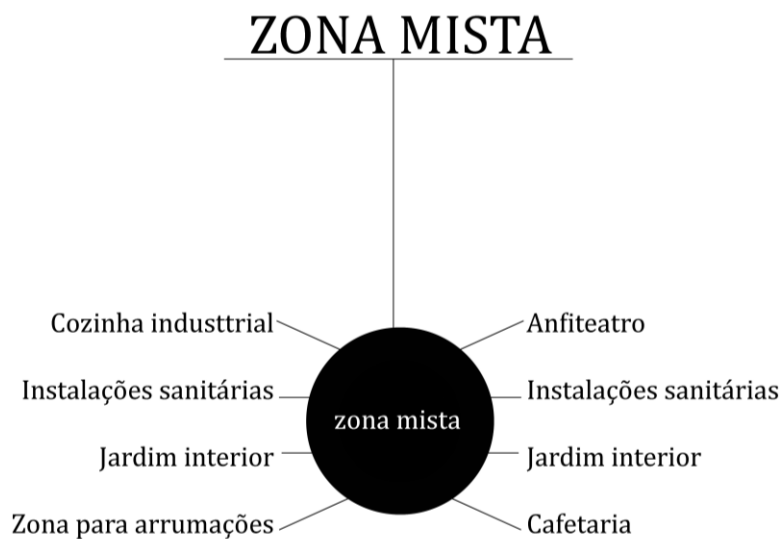
Figura 82 - Programa de necessidades zona mista **Fonte:** Autor(es)

Nota: Os espaços de cozinha industrial e Zona de arrumações, não são acessíveis para mobilidade reduzida.

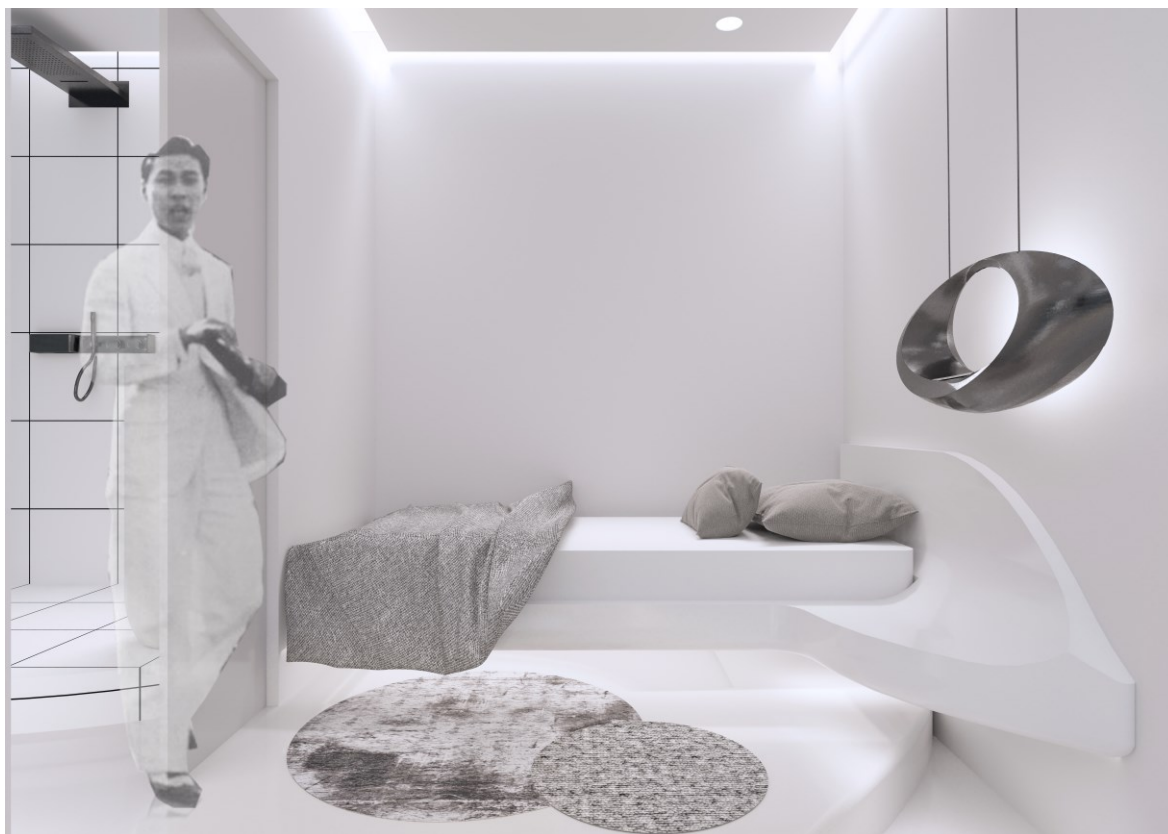
Figura 95 - Quarto singular (1 pessoa) **Fonte:** Autor(es)

Os seguintes *renders*, correspondem à visualização 3D, para ilustrar os espaços, sendo os seguintes: Quarto (1 pessoa), (Ver **Figura 95**), Instalação sanitária e zona de trabalho e arrumação correspondente ao quarto (Ver **Figura 96** e Ver **Figura 97**), e corredor (Ver **Figura 98** e **Figura 99**),

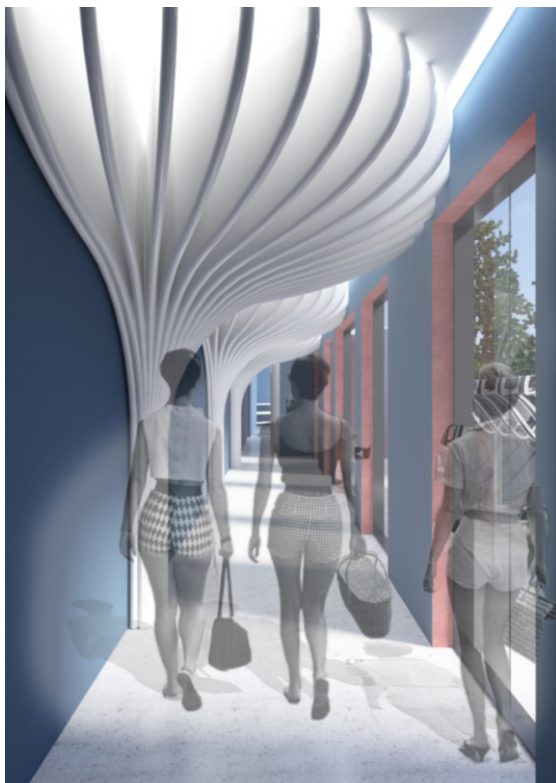
Figura 104 - Corredor **Fonte:** Autor(es)

- Zona de trabalho 1 e 2 (sentado) – estas zonas de trabalho estão rodeadas por paredes paramétricas com luz led e portadas em vidro. O mobiliário que se encontra neste espaço são uma mesa de trabalho suspensa com um acabamento branco e intercalada a cada 1 metro com umas divisórias em vidro fosco para privacidade, feitos á medida e umas cadeiras curvilíneas, também estas brancas (Ver **Figura 104**).

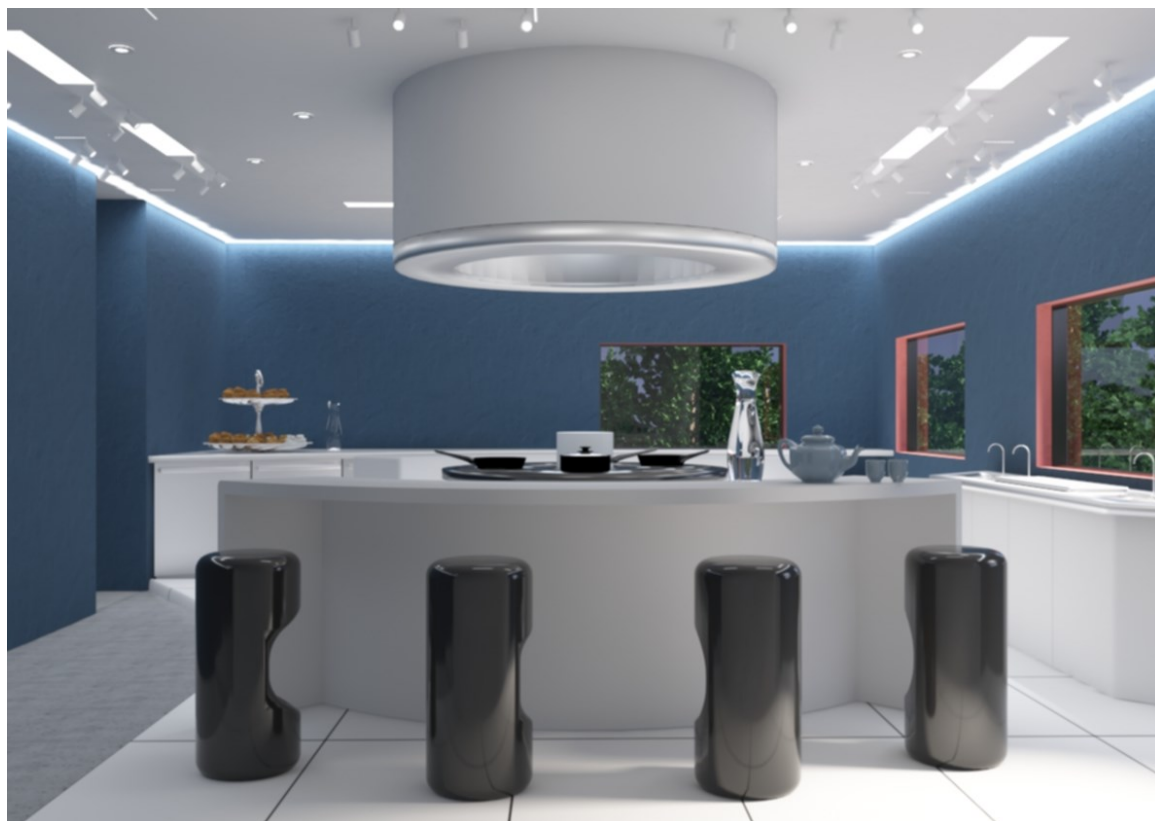
Figura 105 - Cozinha Partilhada **Fonte:** Autor(es)

- Zona de trabalho/estar– esta zona contém uma fileira de bancos pretos curvilíneos, intercalados por mesas com uma base esférica e um tampo em vidro, com uns candeeiros circulares em vidro também, suspensos sob as mesas (Ver **Figura 105**).

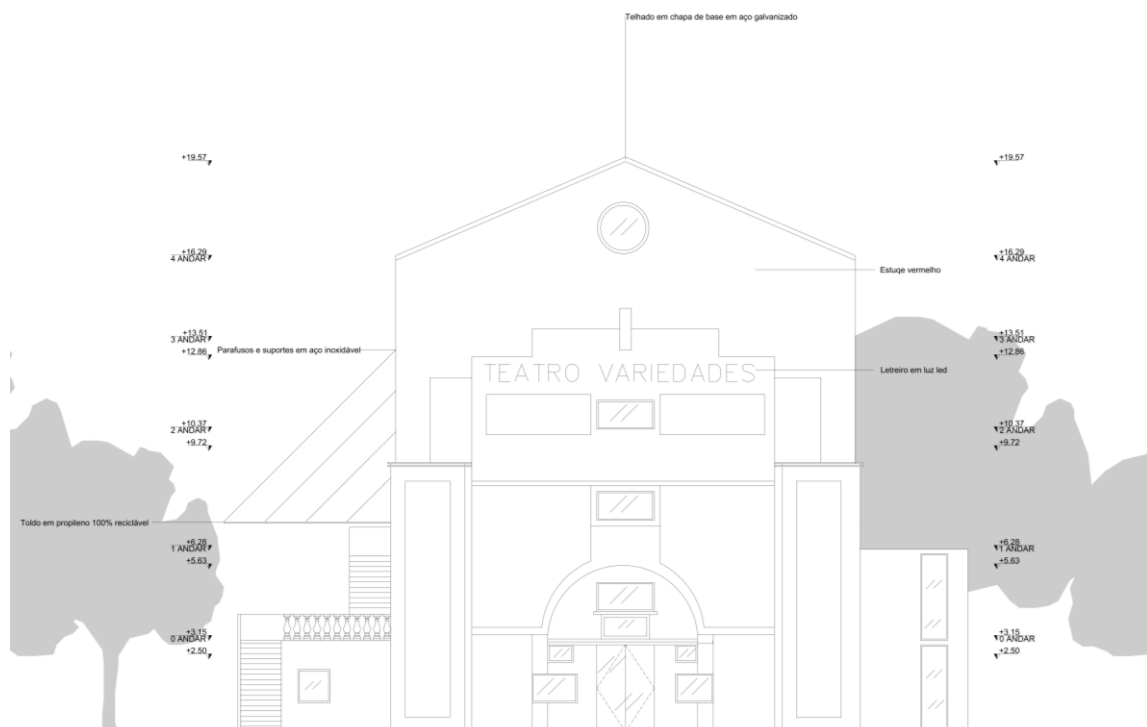
Figura 134 – Alçado Este Fonte: Autor(es)

Na proposta interior do Teatro Variedades no alçado Este, foram mantidas todas as paredes estruturais e apenas removidas as caixilharias exteriores, pois encontravam-se completamente destruídas ou parcialmente danificadas (Ver Página 16 a 20).

Assim, sendo, as janelas e portas contêm uma moldura em preto e o vidro transparente, as paredes foram revestidas com uma mistura de cal vermelho igual ao original e o pavimento em microcimento.

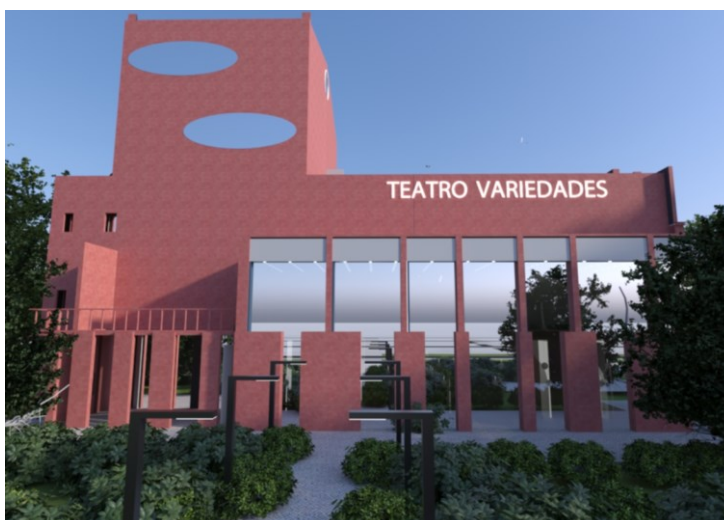
Figura 135 – Zona exterior Norte Fonte: Autor(es)

No piso 1, encontra-se uma zona de lazer com um jardim e um toldo com uma abertura central que, se encontra no canto direito do edificado. Por cima desta zona encontra-se um letreiro em luz led, com o nome do teatro.

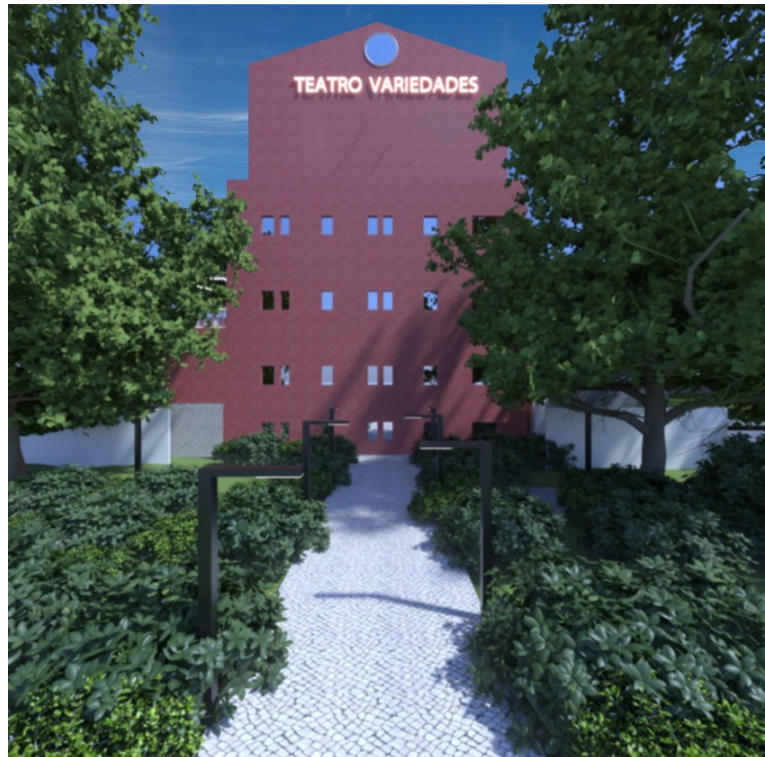
Figura 137– Zona exterior Oeste **Fonte:** Autor(es)

Na proposta interior do Teatro Variedades no alçado Este, foram mantidas todas as paredes estruturais e apenas removidas as caixilharias exteriores, pois encontravam-se completamente destruídas ou parcialmente danificadas (Ver Página 16 a 20).

Assim, sendo, as janelas e portas contêm uma moldura em preto e o vidro transparente, as paredes foram revestidas com uma mistura de cal vermelho e o pavimento em microcimento.

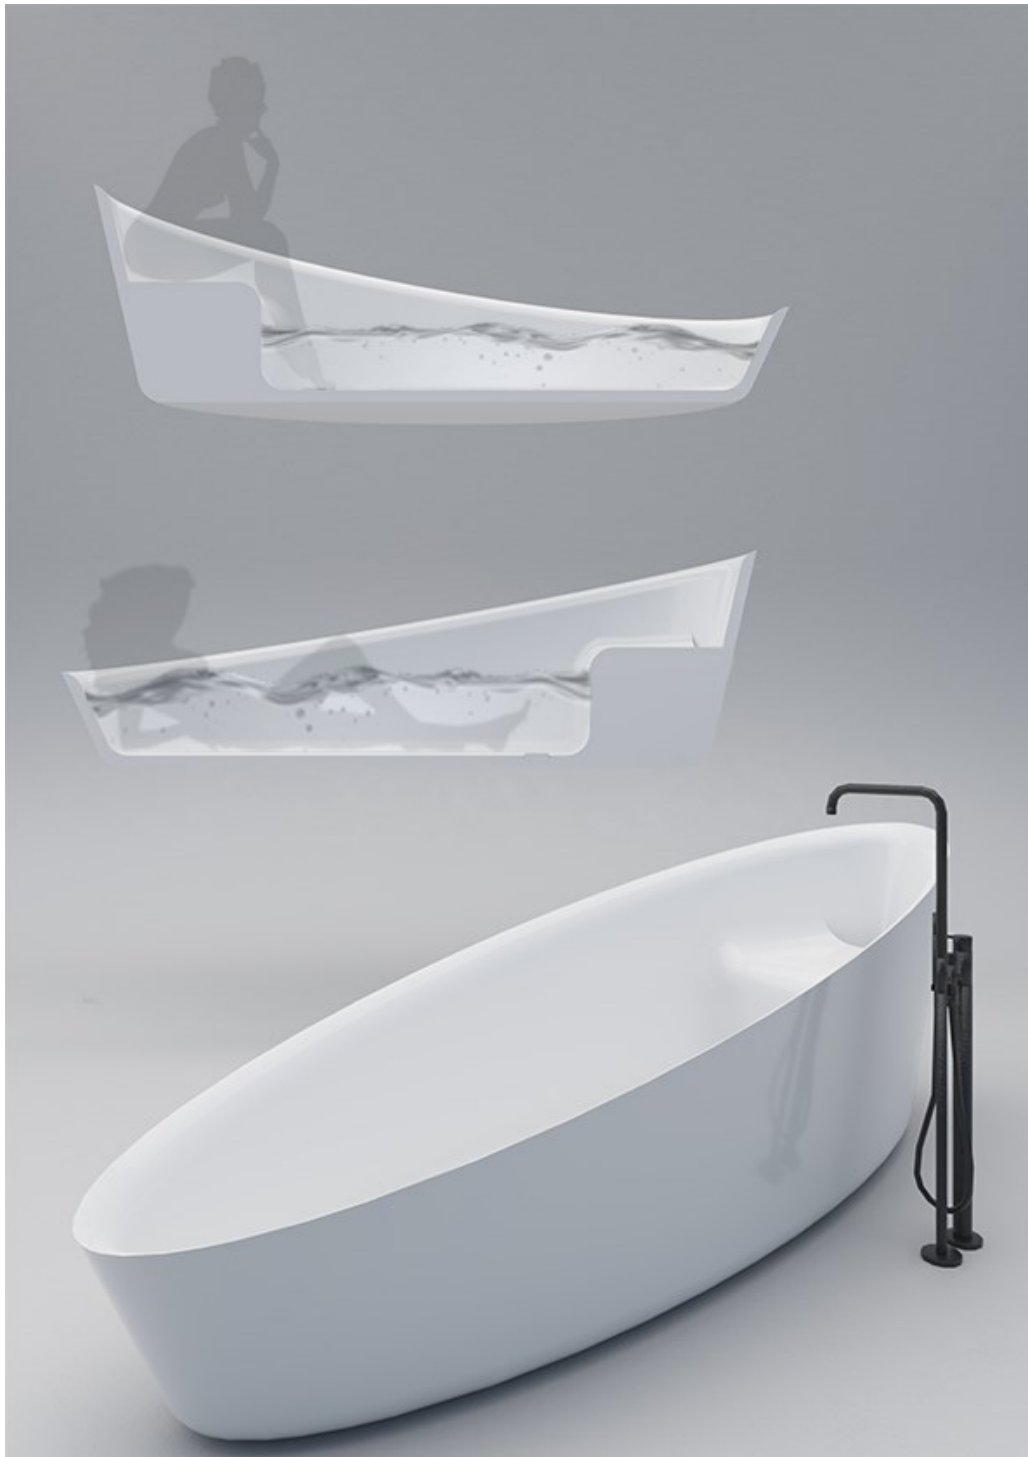
Figura 141– Equipamento feito á medida **Fonte:** Autor(es)

O equipamento escolhido para desenhar e pormenorizar foi a seguinte banheira.
