Teatro Variedades

Co-working e Co-living

Licenciatura em Design de Interiores e Equipamento

Este documento tem como objetivo o desenvolvimento de um projeto prático de Design de Interiores: a reconversão do Teatro Variedades em um *co-working* e *co-living*.

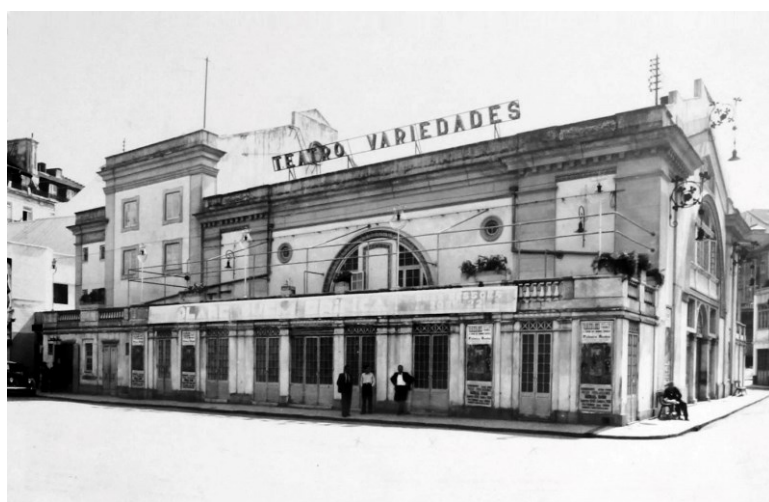
Figura 1 - Vista lateral esquerda do Teatro Variedades

Abandonado há quase 30 anos, a grande sala de espetáculos que outrora o apogeu do teatro em Portugal, ainda sobrevive, expondo as paredes vermelhas, portas e janelas azuis e as letras, quase apagadas, brancas que evidenciam o letreiro Teatro Variedades.

Deixando assim, o Teatro Variedades com sinais do abandono e de degradação, desde ao mobiliário partido, entulhos de lixo no chão, às paredes completamente vandalizadas, etc.

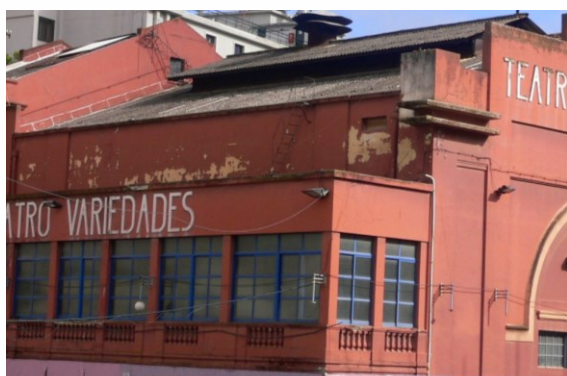
Figura 8 - Patologia nas paredes exteriores zona lateral esquerda **Fonte:** RUIN'ART

O edificado apresenta com maior expressão de patologia nas paredes, tendo fenómenos de fissuração e humidade (veja Figura 8).

Das manifestações de humidade as paredes apresentam danos devido à humidade do terreno (veja Figura 9), à humidade de precipitação e à humidade de condensação da envolvente (veja Figura 10).

Devido à exposição, à degradação com o tempo e à falta de manutenção, os revestimentos são as zonas com mais impacto de degradação (veja Figura 11).

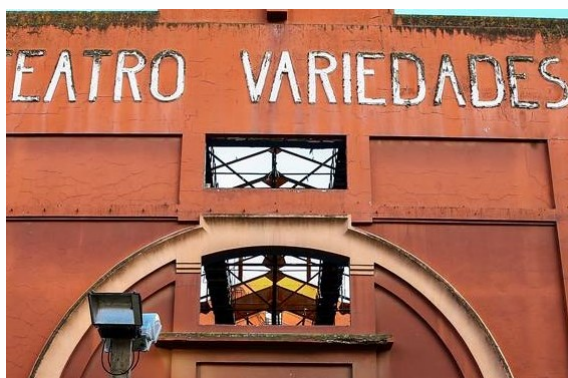
Figura 12 - Patologia na cobertura **Fonte:** RUIN'ART

As anomalias que se verificam na cobertura são a fracturação e deslocamento das telhas, a acumulação de lixos na cobertura, a danificação dos sistemas de drenagem de águas pluviais e desenvolvimento de microrganismos, fungos e bolores (veja Figura 13).

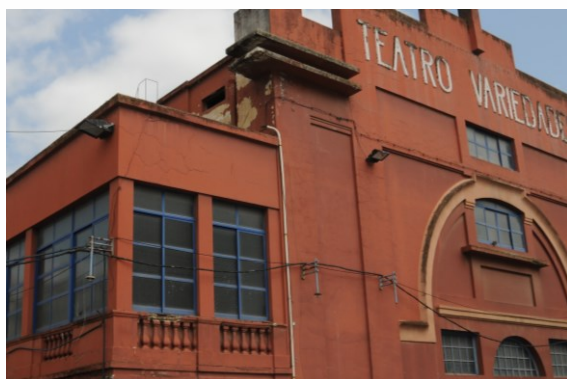
Figura 14 - Patologia nas janelas **Fonte:** RUIN'ART

A deterioração precoce, envelhecimento contribui para um mau isolamento térmico e sonoro e é de baixo nível de proteção contra a intrusão.

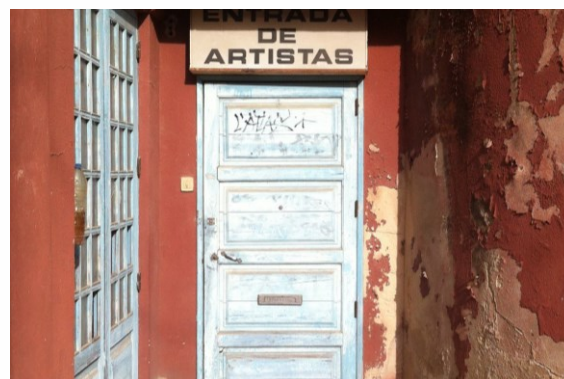
Figura 15 - Patologia nas portas **Fonte:** RUIN'ART

Os elementos de caixilharia das fachadas do edifício apresentam a sua perda de funcionalidade, a alteração do seu aspeto, devido à má vedação à água e ao ar, sendo que, algumas das caixilhariarias são em metal (veja Figura 14) ou madeira (veja Figura 15).

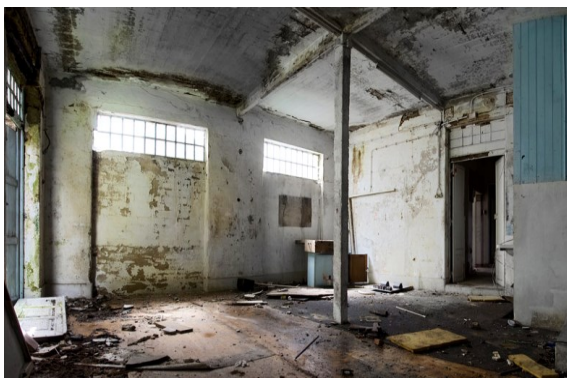
Figura 16 - Patologia nos tetos Fonte: RUIN'ART

O edifício particularmente nos tetos, apresenta uma expressiva presença de humidades destacando-se as manchas de humidade, empolamentos da pintura (veja Figura 16) e o aparecimento de microrganismos, bolor e fungos (veja Figura 17).

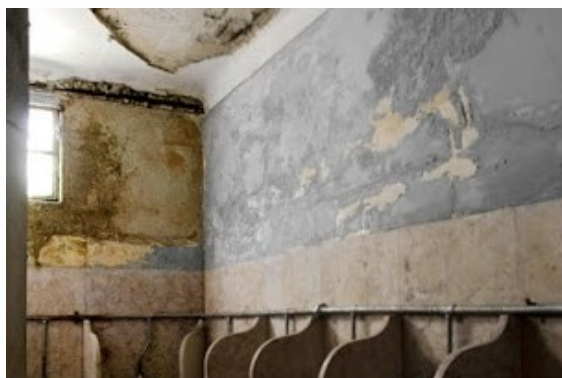
Figura 19 - Patologia nos tetos Fonte: RUIN'ART

O revestimento de certas zonas, instalações sanitárias (veja Figura 18) e outros espaços (veja Figura 19), são em madeira, sendo assim, o aparecimento de microrganismos, bolor e fungos é inevitável (veja Figura 19).

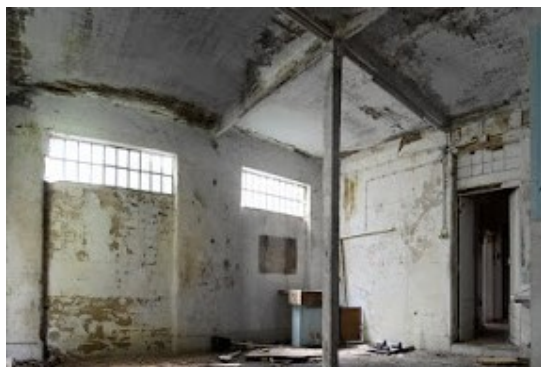
Figura 20 - Patologia nas paredes interiores Fonte: RUIN'ART

A nível interior as paredes, apresentam fissurações e humidade (veja Figura 20), devido à exposição, à degradação com o tempo e à falta de manutenção, sendo assim, apresenta uma expressiva presença de humidades destacando-se o empolamento da pintura (veja Figura 21).

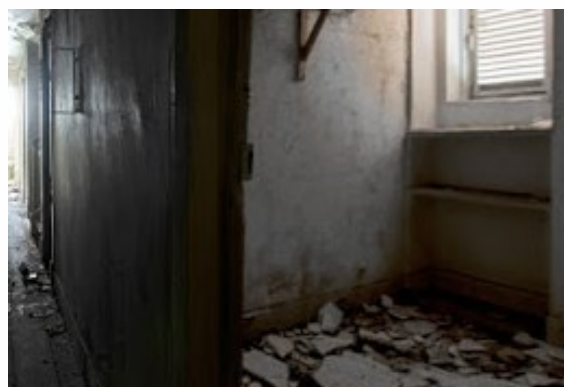
Figura 23 - Patologia no pavimento Fonte: RUIN'ART

A grande maioria do pavimento do edifício apresenta problemas de empolamento do pavimento, falta de pavimento e ou destruição total, (veja Figura 23).

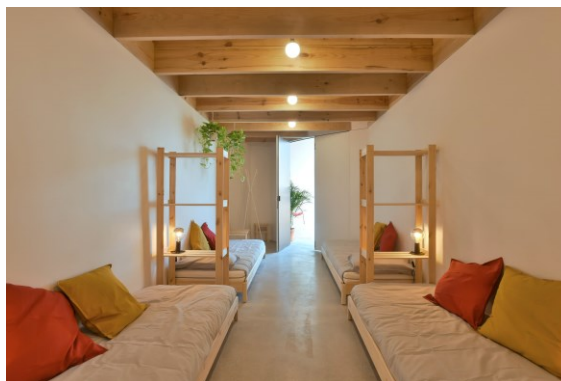
Figura 63 – Quarto partilhado **Fonte:** ulisseia

O resultado da relação entre os dois sistemas geométricos cria uma tipologia de quartos que genericamente segue os mesmos padrões espaciais embora adquiram o seu carácter específico em função do encontro com as zonas circulares adjacentes.

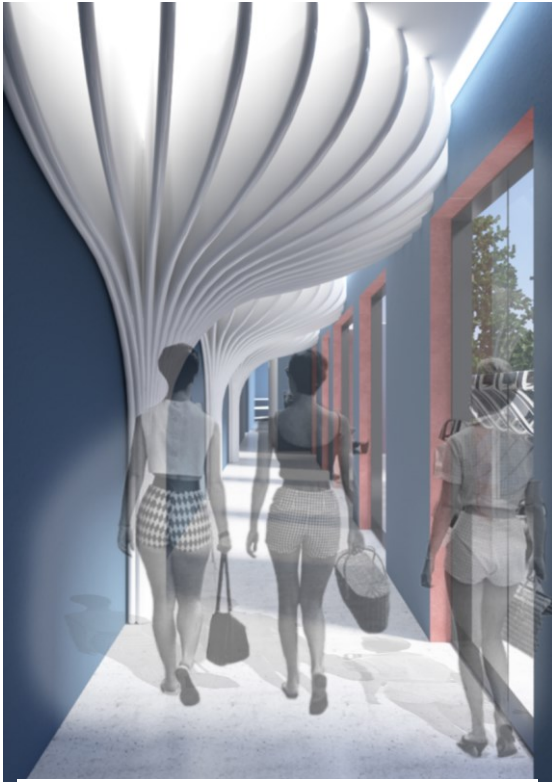
Figura 104 - Corredor **Fonte:** Autor(es)

- Zona de trabalho 1 e 2 (sentado) – estas zonas de trabalho estão rodeadas por paredes paramétricas com luz led e portadas em vidro. O mobiliário que se encontra neste espaço são uma mesa de trabalho suspensa com um acabamento branco e intercalada a cada 1 metro com umas divisórias em vidro fosco para privacidade, feitos á medida e umas cadeiras curvilíneas, também estas brancas (Ver **Figura 104**).

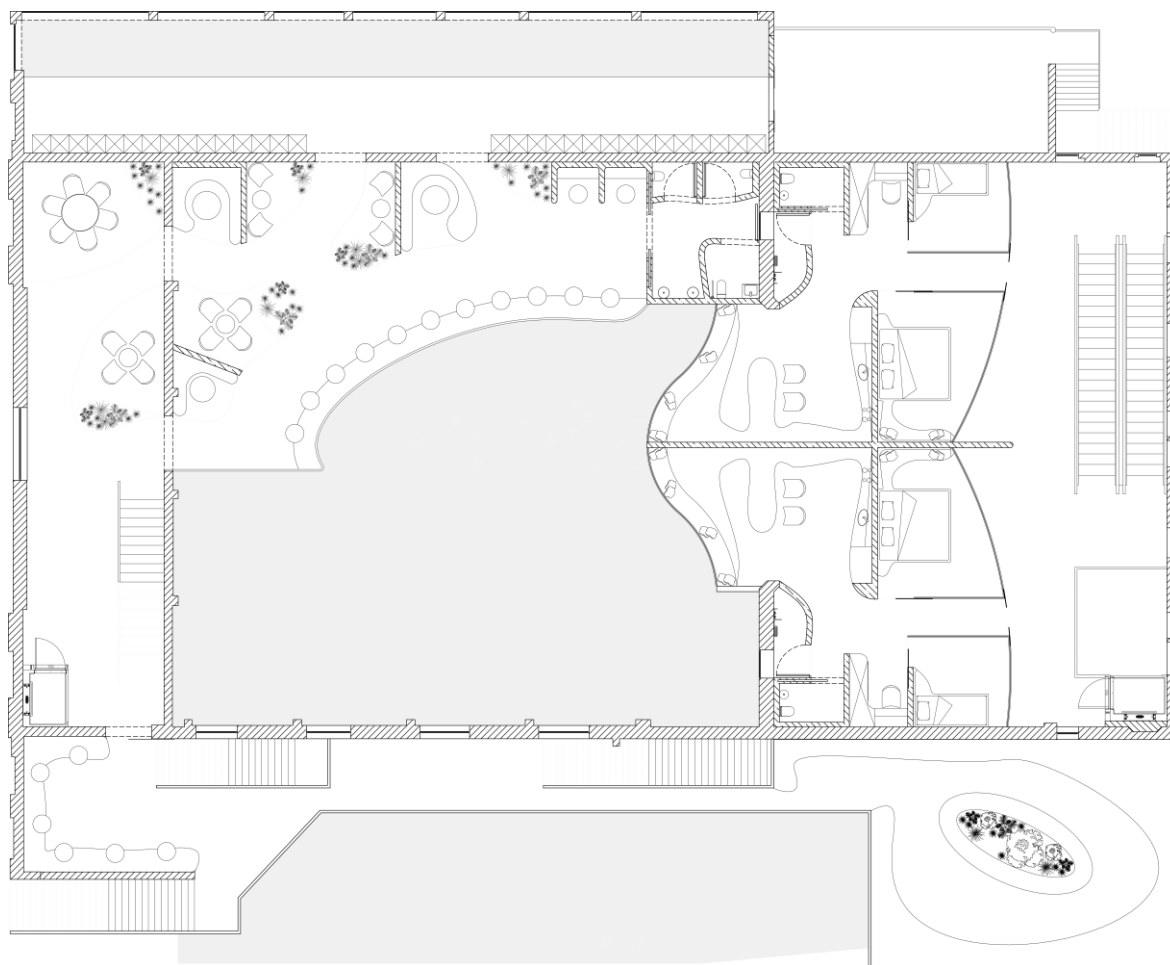
Figura 114 – Planta de apresentação Piso 2 **Fonte:** Autor(es)

As instalações sanitárias estão divididas por funções, tendo uma zona composta por uma sanita suspensa e um lavatório cilíndrico, ambos com um acabamento branco e a outra zona, uma de duche. Também neste apartamento podemos encontrar uma área de trabalho, que integra um armário.

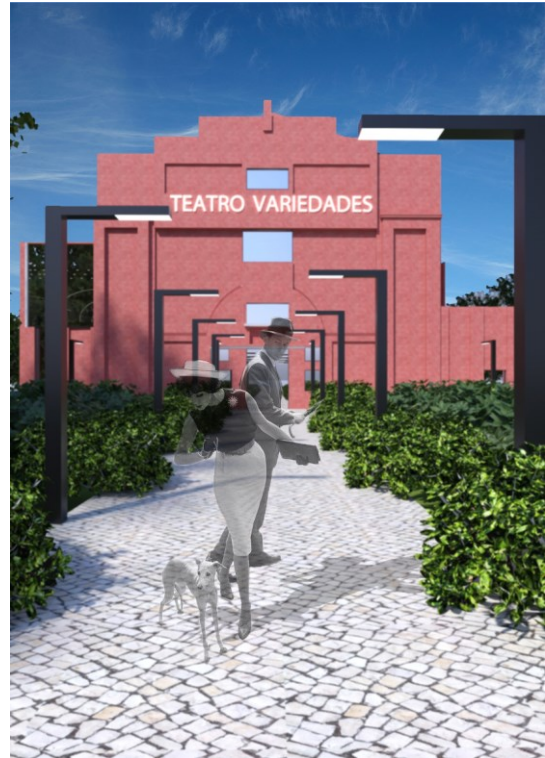
Na proposta interior do Teatro Variedades no alçado Este, foram mantidas todas as paredes estruturais e apenas removidas as caixilharias exteriores, pois encontravam-se completamente destruídas ou parcialmente danificadas (Ver Página 16 a 20).

Assim, sendo, as janelas e portas contêm uma moldura em preto e o vidro transparente, as paredes foram revestidas com uma mistura de cal vermelho igual ao original e o pavimento em microcimento.

Figura 133 – Zona exterior Este Fonte: Autor(es)

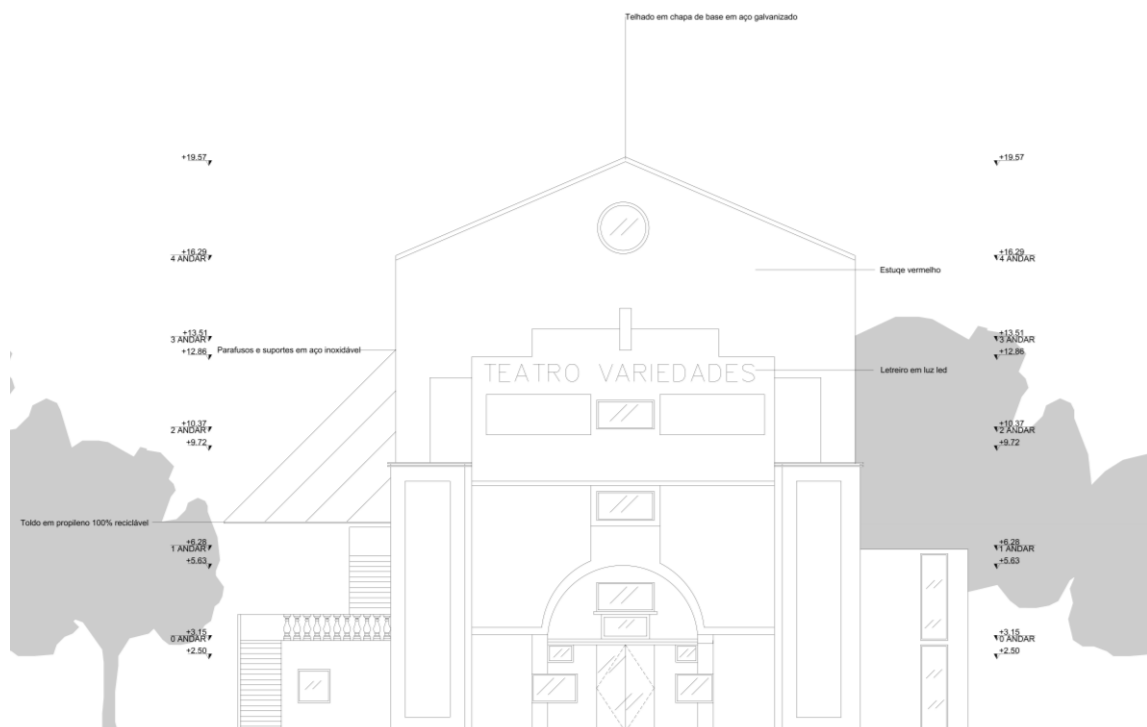
Figura 134 – Alçado Este Fonte: Autor(es)

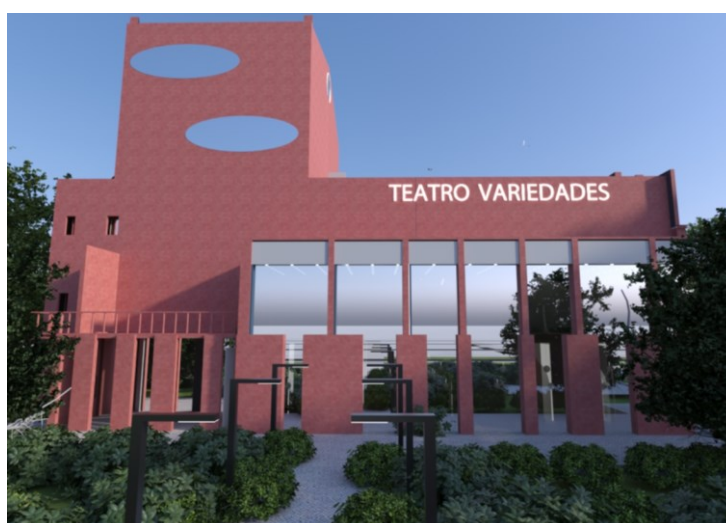
Também no Piso 0, pode-se encontrar um pátio exterior com umas espreguiçadeiras, feitas à medida e um jardim no canto do pátio.

No piso 1, encontra-se uma zona de lazer com um jardim e um toldo com uma abertura central que, se encontra no canto direito do edificado. Por cima desta zona encontra-se um letreiro em luz led, com o nome do teatro.

Figura 135 – Zona exterior Norte Fonte: Autor(es)

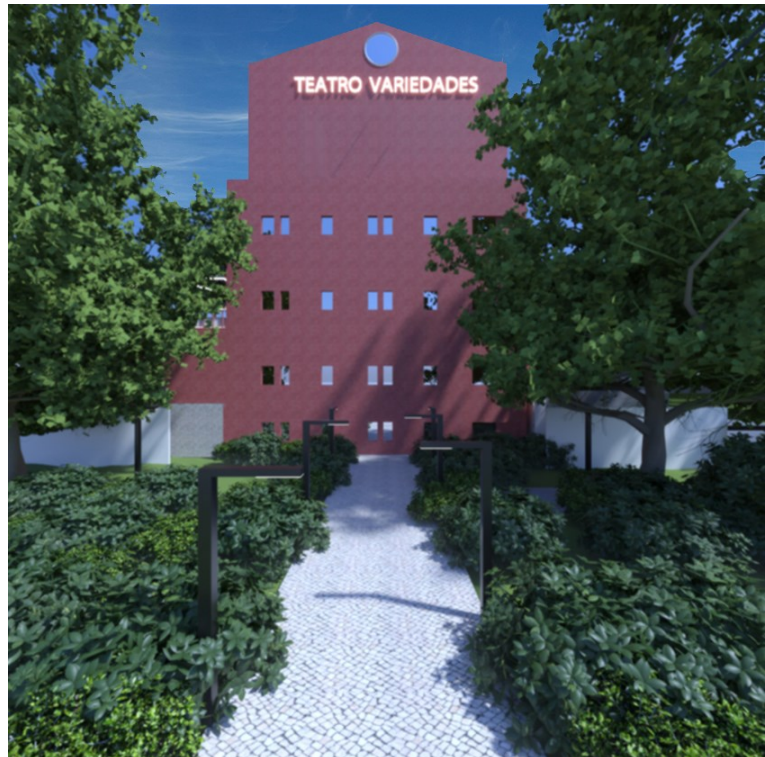
Na proposta interior do Teatro Variedades no alçado Este, foram mantidas todas as paredes estruturais e apenas removidas as caixilharias exteriores, pois encontravam-se completamente destruídas ou parcialmente danificadas (Ver Página 16 a 20).

Assim, sendo, as janelas e portas contêm uma moldura em preto e o vidro transparente, as paredes foram revestidas com uma mistura de cal vermelho e o pavimento em microcimento.

Figura 137– Zona exterior Oeste **Fonte:** Autor(es)

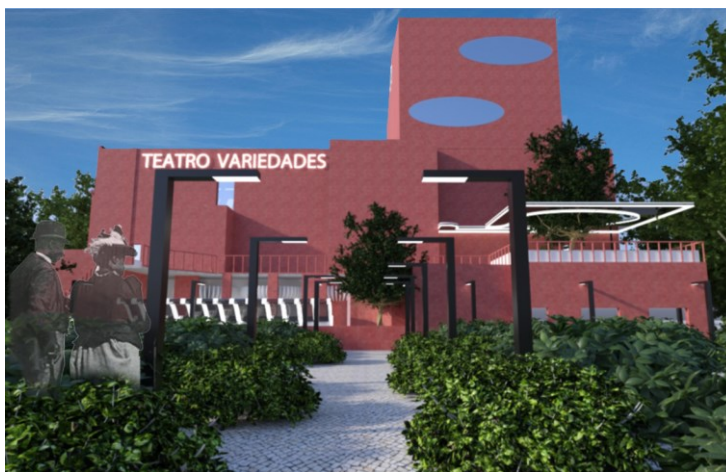
Na proposta interior do Teatro Variedades no alçado Norte, foram mantidas todas as paredes estruturais e apenas removidas as caixilharias exteriores, pois encontravam-se completamente destruídas ou parcialmente danificadas (Ver Página 16 a 20).

Assim, sendo, as janelas e portas contêm uma moldura em preto e o vidro transparente, as paredes foram revestidas com uma mistura de cal vermelho e o pavimento em microcimento.

Figura 139 – Zona exterior Sul Fonte: Autor(es)

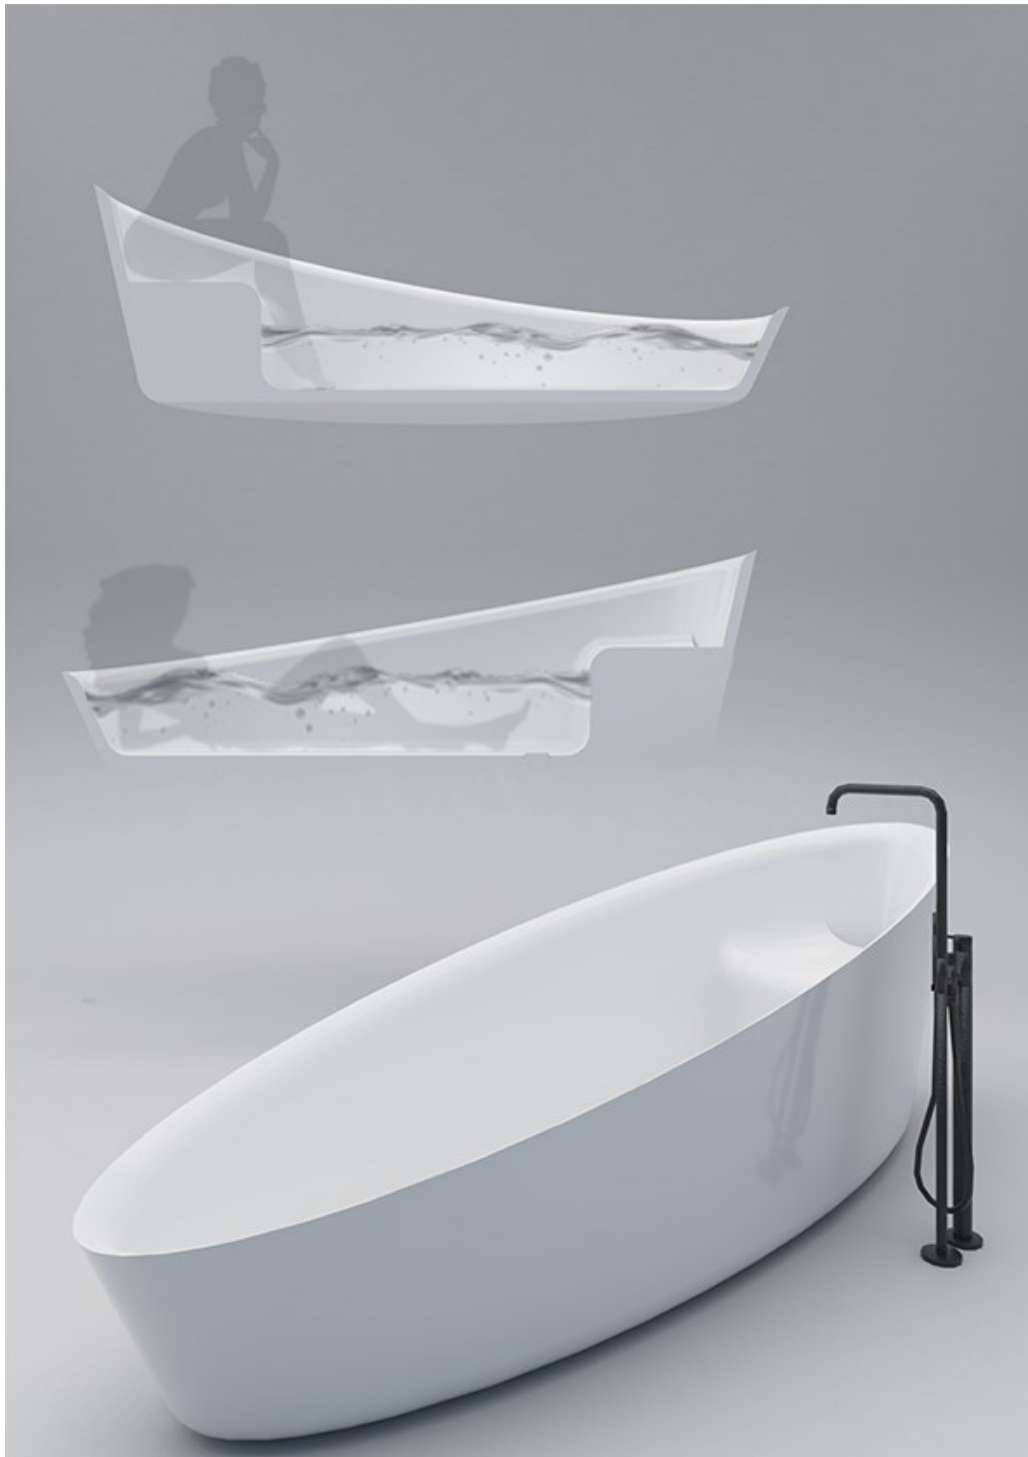
Figura 141– Equipamento feito á medida **Fonte:** Autor(es)

O equipamento escolhido para desenhar e pormenorizar foi a seguinte banheira.
