Projeto de Reabilitação de Habitação Familiar para Extensão do Núcleo do Museu do Bordado e do Barro | Nisa

Relatório de Projeto de Design de Interiores

Licenciatura em Design de Interiores e Equipamento

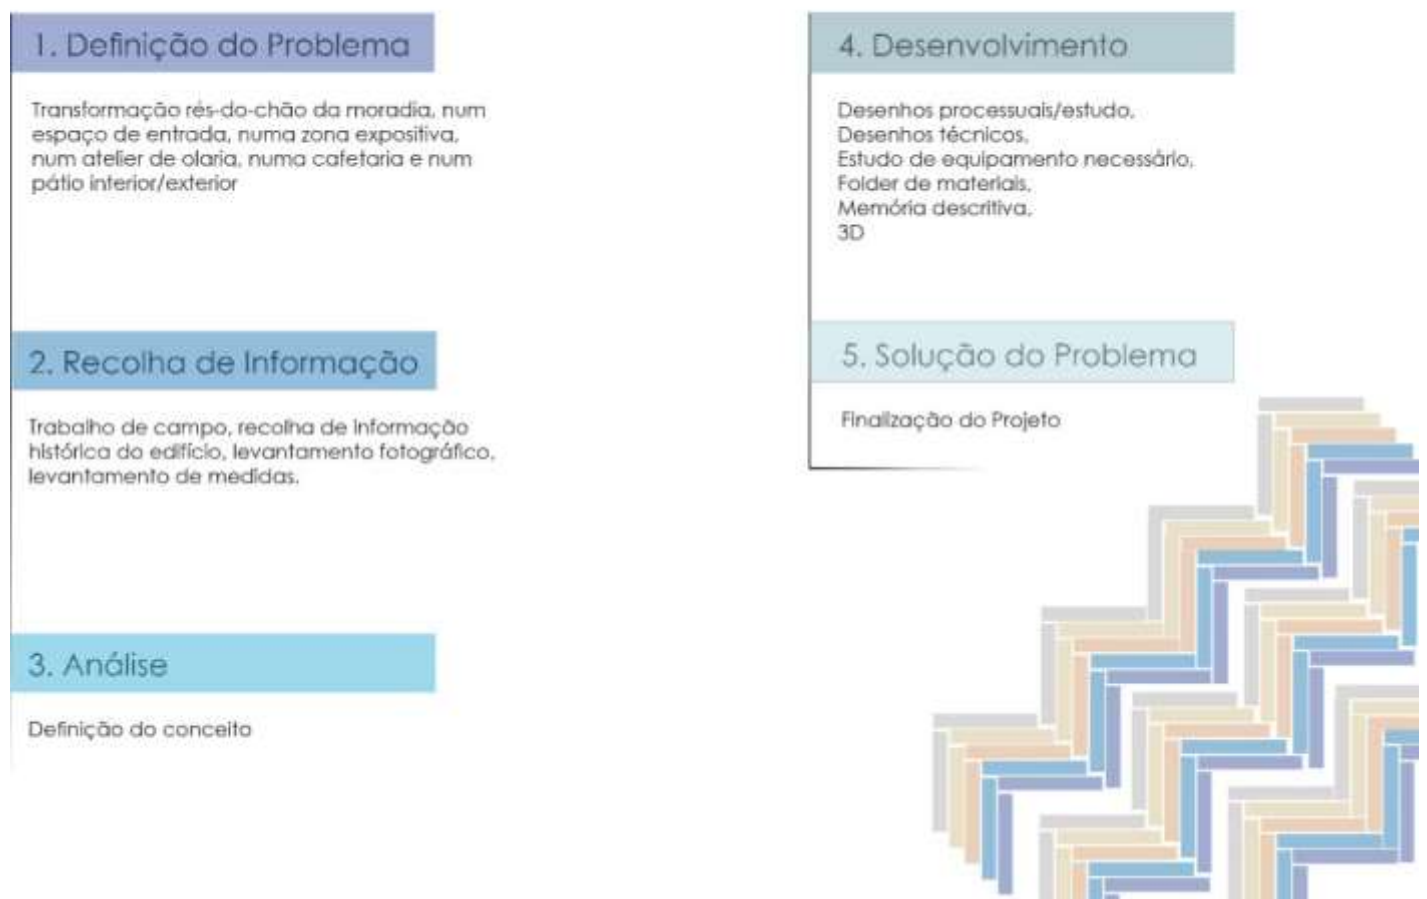
Figura 1- Quadro de Metodologia Projetual

A metodologia projetual aplicada neste projeto, foi baseada na de Bruno Munari, designer reconhecido pela sua capacidade de criar metodologias de trabalho de design de produto, no entanto, em vez de ser baseada na sua íntegra, houve uma adaptação para os fatores que surgiam ao longo do processo. Abaixo segue a metodologia utilizada bem como o organograma referente aos vários espaços a criar, e elementos a conter.

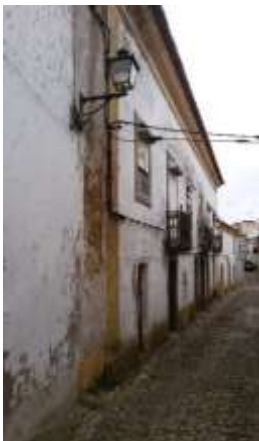
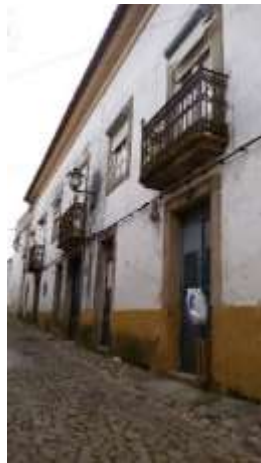
Como resultado deste processo, identificou-se alguns dos elementos principais a manter, tais como: aspeto exterior do edifício, com o reboco pintado de amarelo; as molduras das portas em pedra; a folha das portas da fachada; a característica das portas, pintadas de azul.

Figura 8 Fachada

Figura 9 Fachada

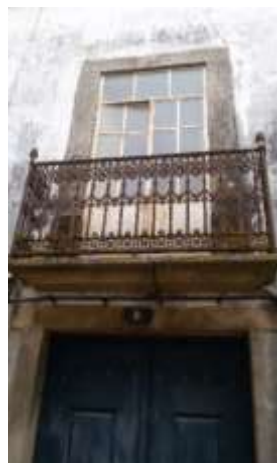
Figura 10 Pormenor de janela

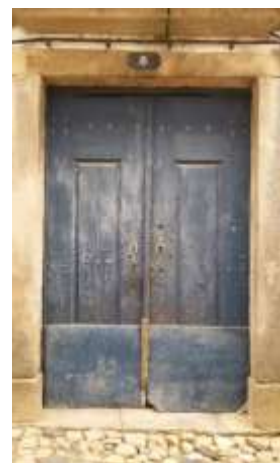
Figura 11 Pormenor de Porta

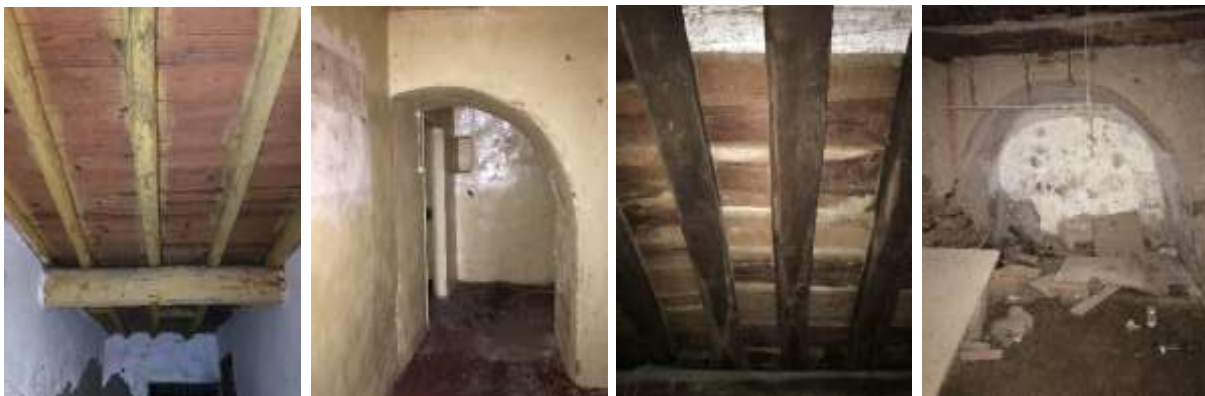
Nas imagens abaixo, mostram alguns desses apertos, como os tetos, revestimento de paredes, pavimentos, e elementos que têm vindo a ser descontextualizados.

Figura12- Pormenor de teto Figura 13- Pormenor de Arco Figura 14- Pormenor de teto Figura 15- Pormenor de Arco

Uma vez que tratado o nivelamento do piso, notou-se uma grande incoerência nos tetos, pois sendo uma junção de duas habitações, algumas divisões sofreram alterações ao longo do tempo. Posto isto, uma vez que o objetivo é a coerência máxima possível do espaço,

optou-se por retirar todo o platex que cobria o teto original. Este é em madeira, formado por barrotes de madeira, onde dois deles são os barrotes-mãe, que atravessam todo o comprimento do edifício, e os restantes são perpendiculares aos barrotes-mãe, mas com menos espessura.

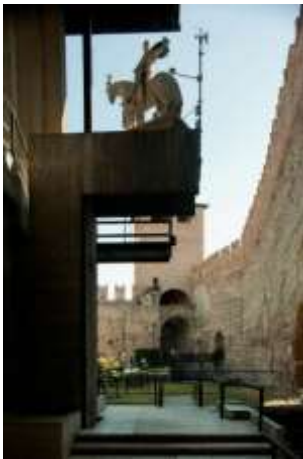
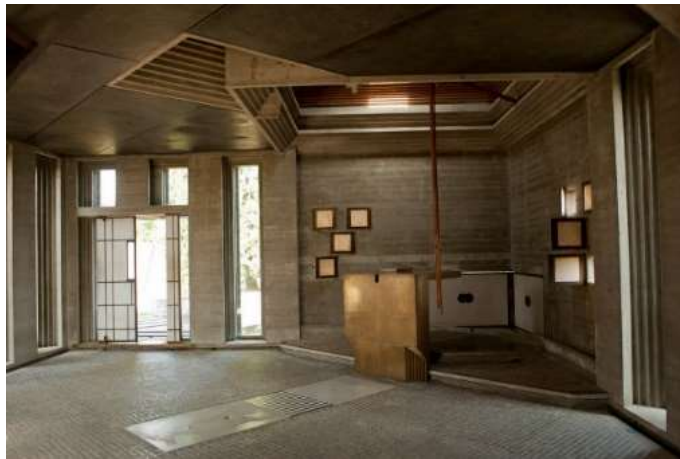
Figura 17- Museu Castelvecchio de Carlo Scarpa Figura 18- Brion Cemetery de Carlo Scarpa

Nas obras “ Brion Cemetery” e “ Museu Castelvecchio” de Carlo Scarpa, como em muitas outras, podemos observar certos pontos constantes nos seus projetos, tais como: a imponência e originalidade do edifício existente, mas também a adaptação que o arquiteto faz ao contemporâneo, tornando os espaço grandiosos e inovadores. Nestes projetos foram, muitas vezes utilizadas formas retas, materiais consistentes e requintados.

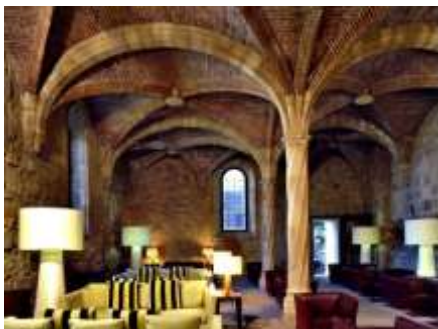
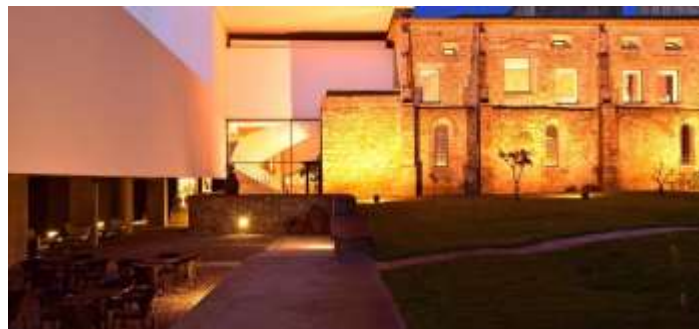
Figura 19- Pousada Flôr da Rosa de Carrilho da Graça Figura 20- Pousada Flôr da Rosa de Carrilho da Graça

Por outro lado, a obra “Pousada da Flôr da Rosa” de Carrilho da Graça, mostra um outro lado da junção do existente com o contemporâneo, onde podemos ver um edifício com uma estrutura majestosa, que à partida torna o espaço frio e impessoal, mas que com o fato de aliar a vertente existente com uma nova linguagem, mais moderna, simples e acolhedora, ganhou uma presença estrondosa no meio em que se incere, sendo este um meio rural no interior do país.

Neste caso de estudo, não só a aliança entre as várias formas serviu de exemplo, mas também a relação do espaço com o equipamento e mobiliário, contribuiu para que alguns aspetos fossem considerados importantes.

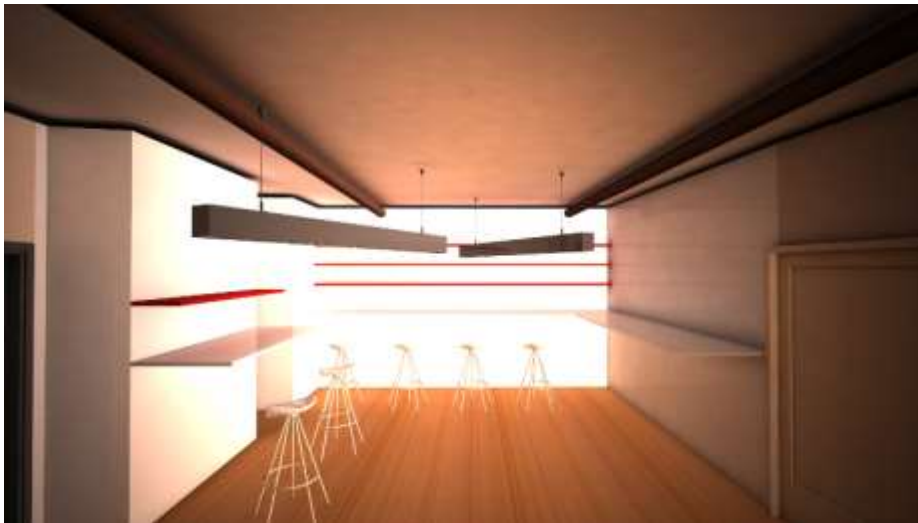
Figura 27- Modelo 3D do Atelier de Olaria

Para além da sua criação, os equipamentos teriam de ser o mais duradouros possível, e que se adaptassem facilmente às intenções do cliente, bem como à sua funcionalidade. Posto isto, no atelier, uma zona em que facilmente seria suja, e onde se iria trabalhar com vários utensílios, optou por criar-se uma bancada silestone, feita por medida, em redor do seu espaço interior, para que esta fosse uma superfície forte, mas ainda assim de fácil limpeza e manutenção.

Para acompanhar a linguagem retilínea da bancada, forama acrescentadas prateleiras, onde os utilizadores poderão encontrar os utensílios, bem como outro tipo de material necessário para os vários tipos de workshop. Neste caso, um workshop de olaria.

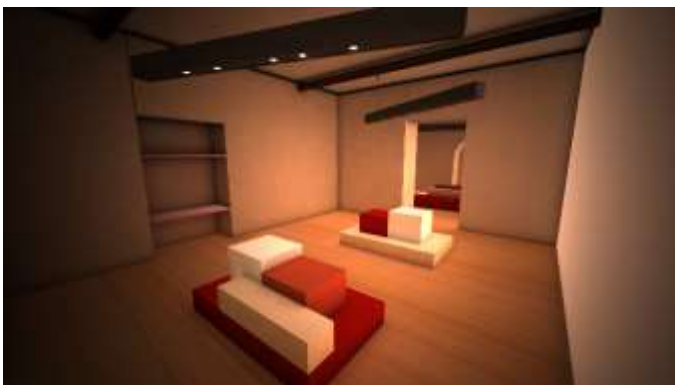
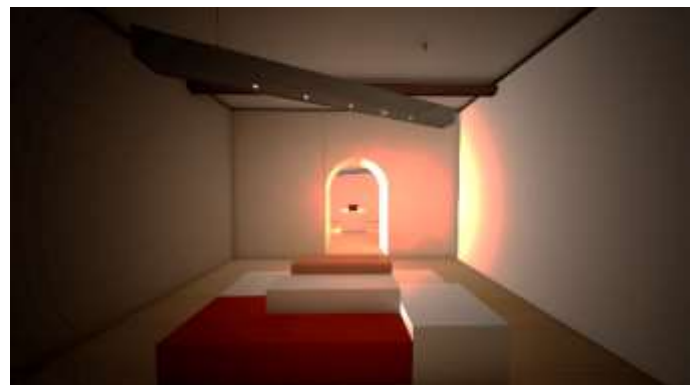
Na zona expositiva, verifica-se um percurso fluído, sem grandes entraves na sua circulação me modo a que os pontos fucrais do espaço seja a própria exposição.

Figura 28- Modelo 3D da zona expositiva

Figura 29- Modelo 3D da zona expositiva

A zona expositiva foi um dos espaços que mais sofreu alterações e por isso, um dos objetivos era criar uma zona fluida e sim fácil percepção dos produtos a serem expostos. Para tal foram criados vários módulos expositivos, com dimensões variadas, mas que entre si formam um bloco expositivo muito interessante, para além disso têm a vantagem de se adaptarem a qualquer tipo de exposição. Os módulos, à semelhança do balcão de receção, são também em MDF Hidrófugo, revestidos a melamina

Outros itens a incluir nesta zona foram prateleiras suspensas, que foram pensadas com o objetivo de criar uma zona mais interativa com o local onde se encontram, mas também mais sofisticada, e que para quando os produtos estiverem expostos tenham a ilusão de que estão a levitar. As prateleiras são em acrílico translúcido, seguras por cabos de alumínio.

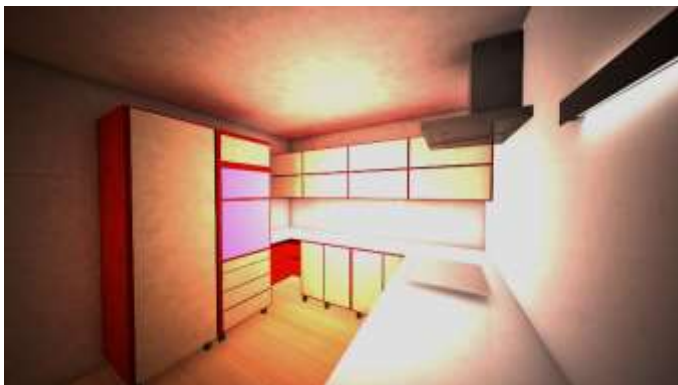
Figura 30- Modelo 3D da Copa

Neste espaço todos os equipamentos foram feitos por medida, isto porque trata-se de um espaço com dimensões específicas e com uma organização espacial própria. Por estas razões optou por fazer-se toda a parte de armários e prateleiras em MDF Hidrófugo revestido a melamina, e a bancada de cozinha silestone, novemente feita à medida.

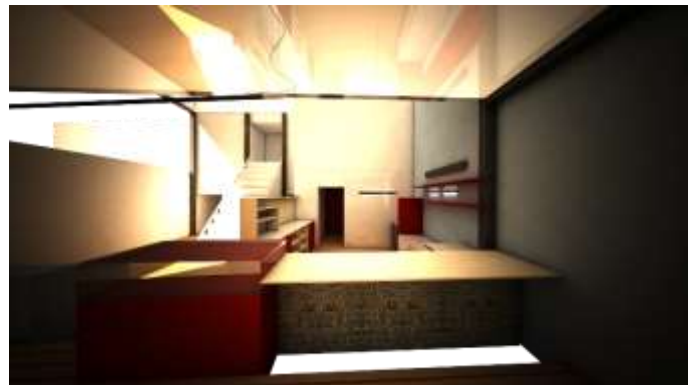
Figura 31- Modelo 3D do espaço envolvente da Cafetaria

À semelhança da cozinha também o local de cafeteria é muito próprio, daí a criação dos equipamentos desde à bancada de apoio, ao módulo de cafeteria, ao próprio balcão. Estes são também em MDF Hidrófugo, à excepção das câmaras de refrigeração, que são em alumínio e do balcão, onde se aproveitou o muro existente adaptando-o a um balcão com uma vitrina de demonstração de produtos alimentares.

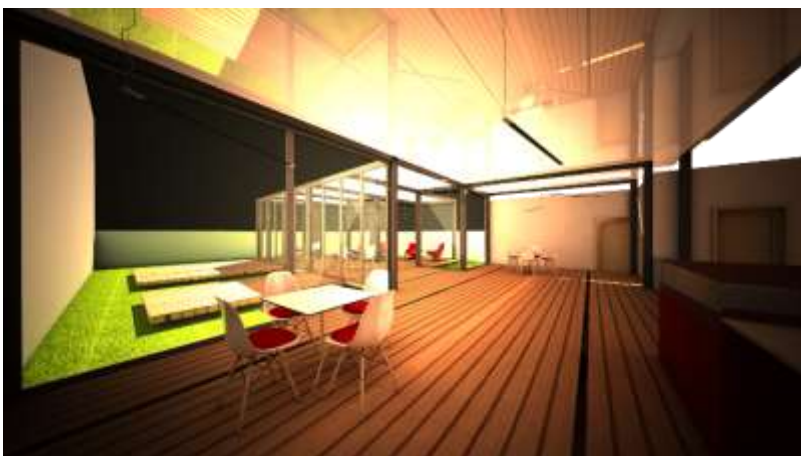
Figura 32 - Pátio interior e exterior

A solução apresentada é: sob um piso deck, elevar-se uma estrutura efémera em vidro duplo com isolamento térmico, suportada por pilares de alumínio, para que este esteja apto a conter janelas que possam fazer com que o espaço esteja fechado durante as estações mais frias, e aberto durante as estações de mais calor.

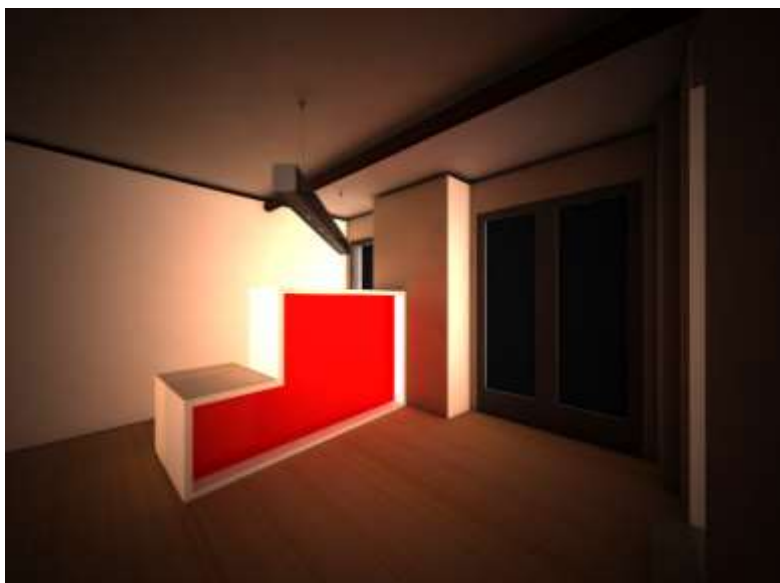
O balcão foi projetado com materiais simples, que sejam igualmente duradouros e de fácil manutenção, ou seja, em MDF Hifrófugo revestido a melanina, neste caso, como podemos ver na imagem abaixo. A cadeira do funcionário não é feita por medida, mas contém todos os parâmetro ergonómicos para que a sua utilização seja o mais confortável possível.

Figura 33 - Modelo 3D da zona de recepção

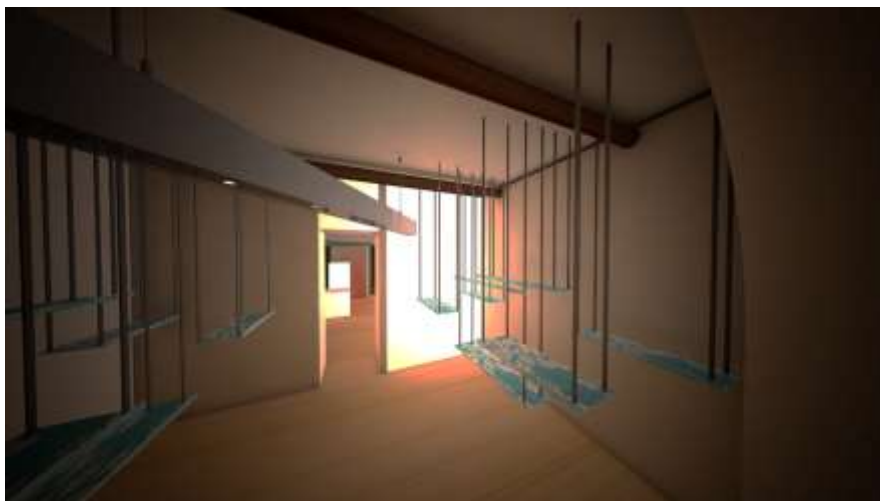
Figura 34 - Zona expositiva

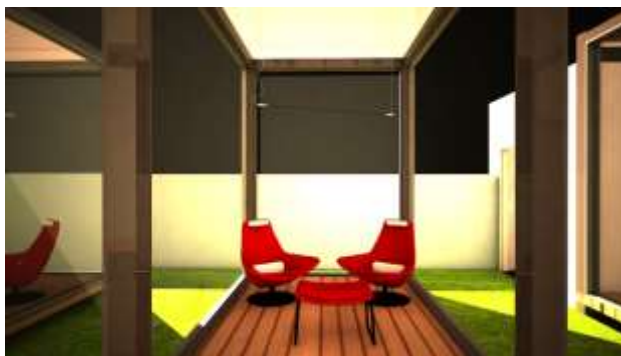
Quanto ao equipamento complementar do espaço, que forma uma esplanada com mesas e cadeiras, mas também uns recantos um pouco mais intimistas, com poltronas, ou seja, onde haja uma zona de lazer mais descontraída.

Figura 35- Zona de lazer no Pátio

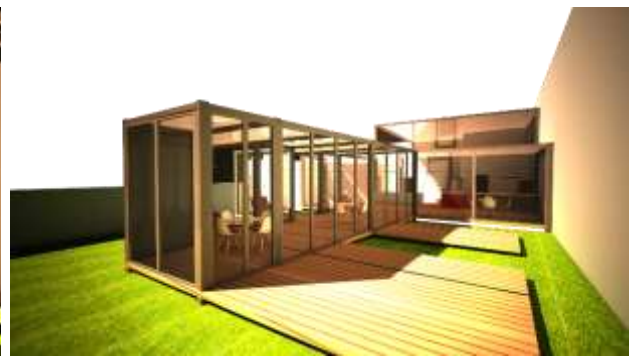
Figura 36 - Pátio interior/ exterior
