**Intervenção de um espaço público :
requalificação do Restaurante Panorâmico de
Monsanto**

Intervenção de um espaço público Requalificação do Restaurante Panorâmico de Monsanto

Trabalho de Projeto apresentado à Escola Superior de Artes Aplicadas do Instituto Politécnico de Castelo Branco para cumprimento dos requisitos necessários à obtenção do grau de Licenciatura em Design de Interiores e Equipamento

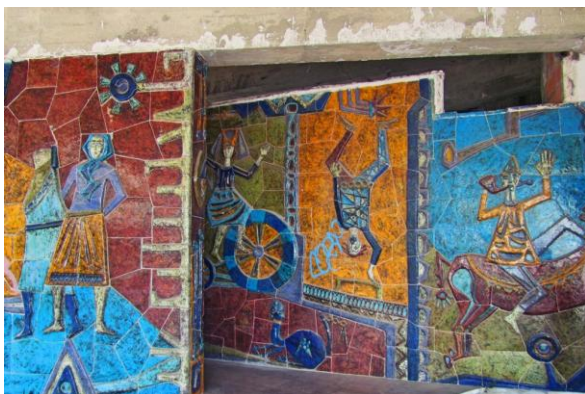
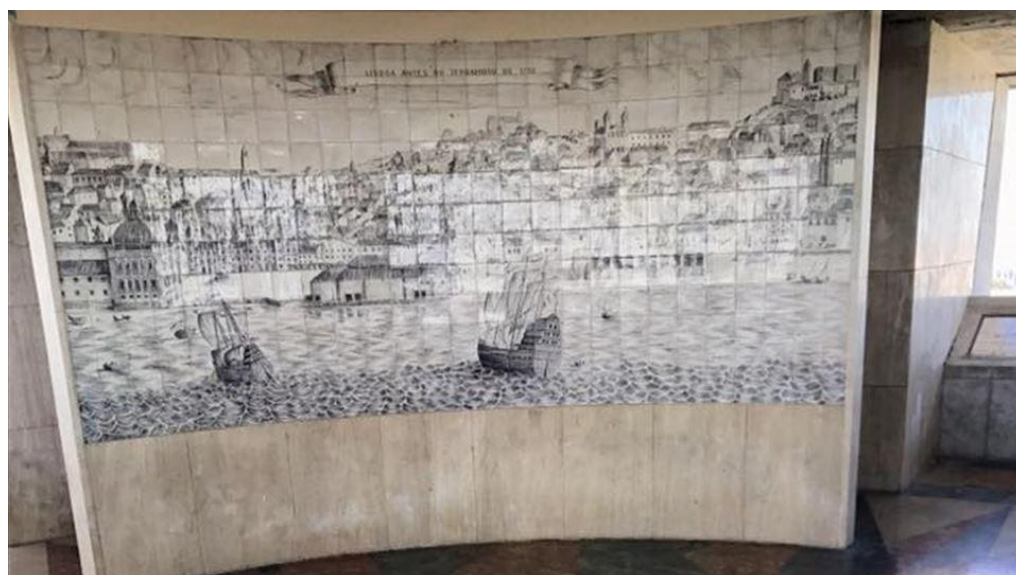
O restaurante apresenta uma área total de 7 mil m², um espaço soberbo com obras de artes extraordinárias a decorarem-no, como murais de Luís Dourdill (figura 20); Azulejos de Querubim Lapa (figura 21) e Altos relevos de Maria Manuela Madureira (figura 19).

Os painéis de Maria Manuela Madureira, figuras e cena da Cidade de Lisboa, encontra-se na parede principal do primeiro piso, nas escadas em espiral que estão os murais de Luís Dourdill, infelizmente está parcialmente destruído por graffiti (figura 20), E no último piso painel de azulejo do artista Querubim Lapa (figura 21).

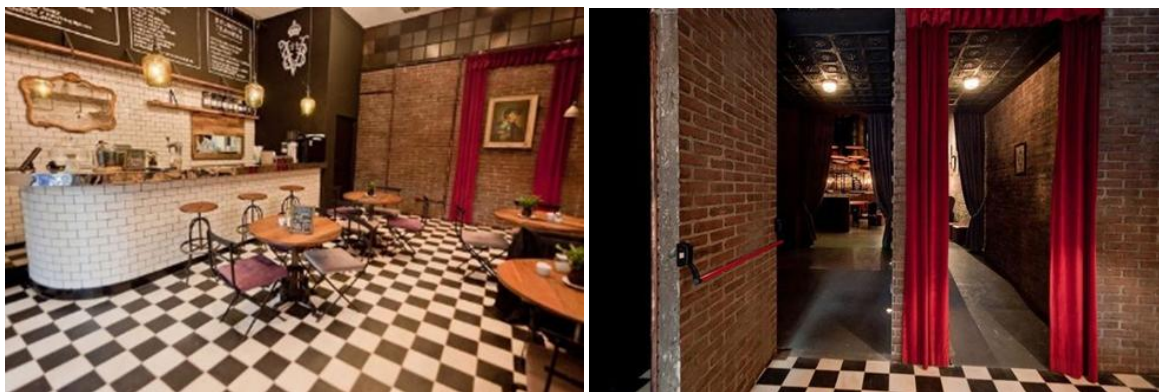
Figuras 35 e 36 -vista da entrada principal

A escolha de portas "secretas" (figura 36) cobertas de tijolos para circulação, foi um princípio para alcançar objetivo de criar conceito clandestino.

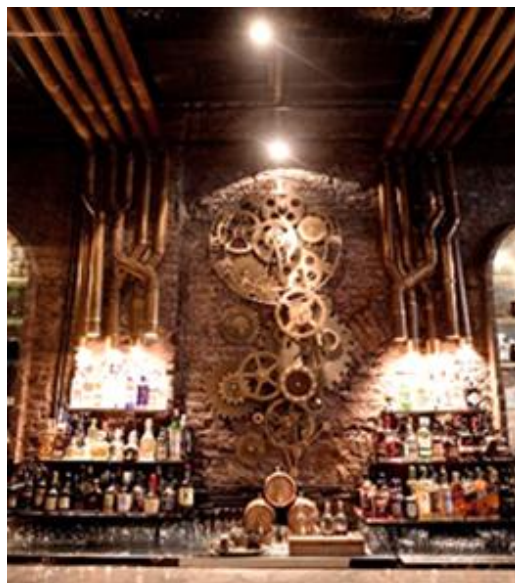
Figura 41 - Vista do Balcão com um relógio de fundo

Atrás do balcão é possível observar um relógio em constante movimento (figura 41), que é o objeto decorativo mais icônico da sala projetada pelo estúdio HMA, que em conjugação com as paredes de tijolos à vista cria um ambiente industrial perfeito.

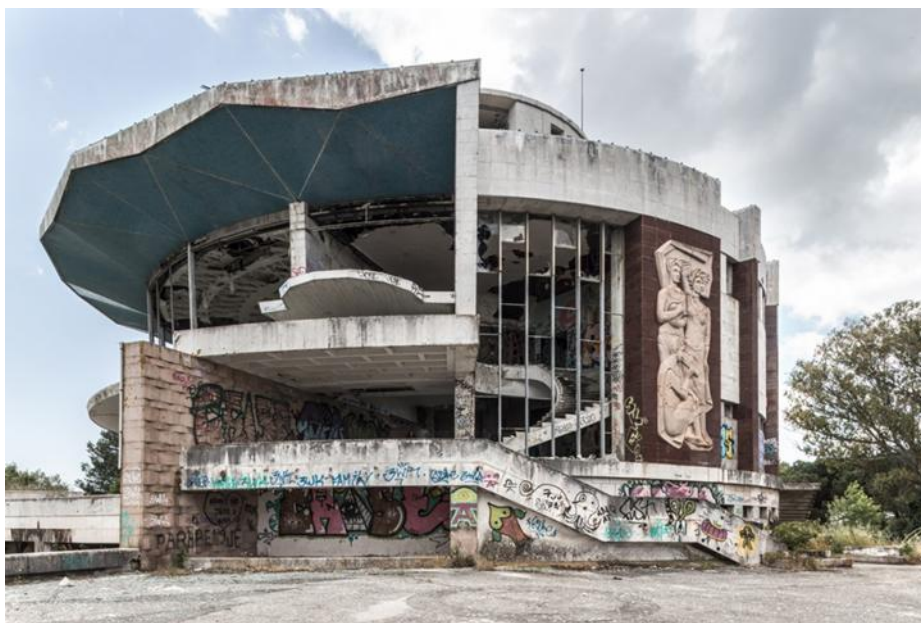
Figura -60 Fachada sul exterior do Restaurante Panorâmico

Os materiais são parte fundamental na caracterização do projeto. A seleção do mesmo, é base para a visibilidade do projeto, sendo assim preferiu se deixar a fachada principal do edifício com a mesma cor, desta forma aumentar a curiosidade dos visitantes do parque. A sensação que ainda aparenta estar abandonado.

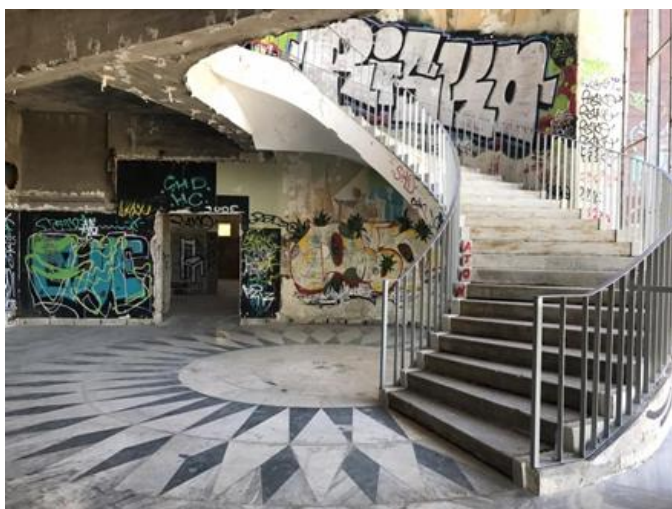
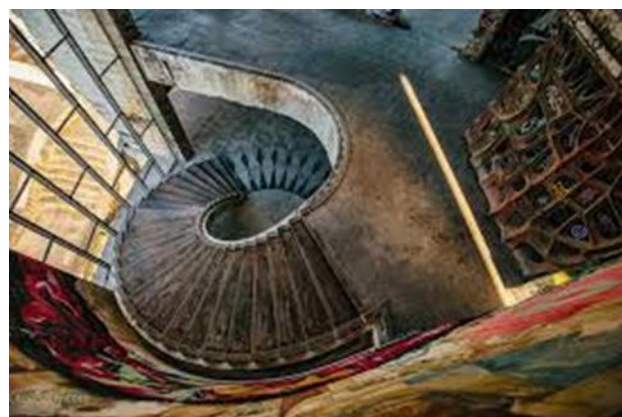
Figuras -61 e 62— Vista superior das escadas em espiral

No interior a maior preocupação é salvaguardar os painéis de artistas portugueses, que infelizmente estão vandalizados pela mão do homem.

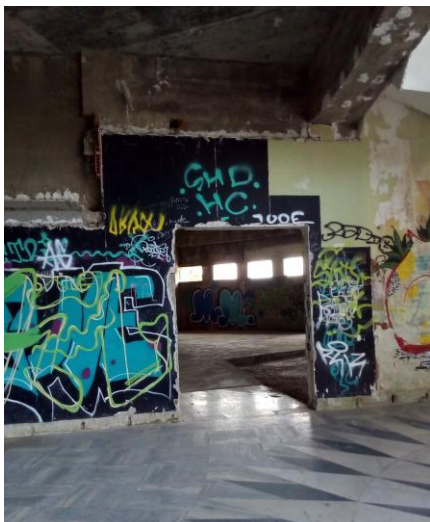
Figura -63- Interior do 1º piso

Por causa do vandalismo presente nos últimos anos que esteve abandonado, surgiu a preocupação em conservar o máximo do património artístico presente.

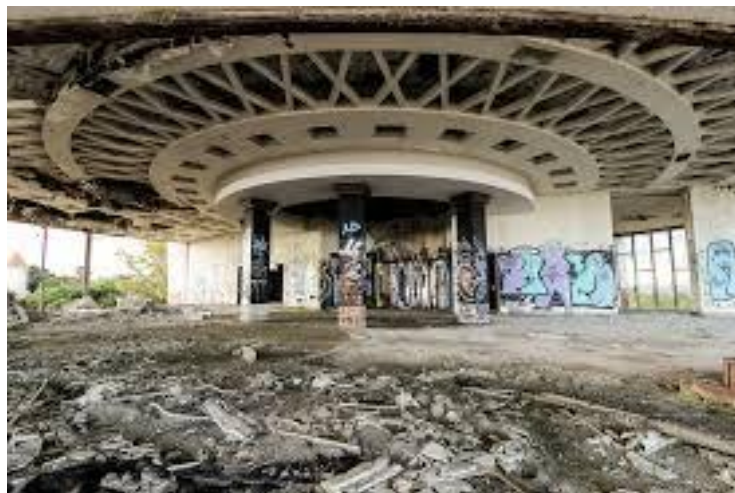
Figura64- Interior do 2º piso - zona do palco

Para resolver a questão das paredes, sugeriu-se aplicar uns painéis de madeira natural, feitos à medida, no caso da marca Taipan, que fica localizada em Braga, esta foi a melhor solução também para a questão acústica da zona de palco do piso 2

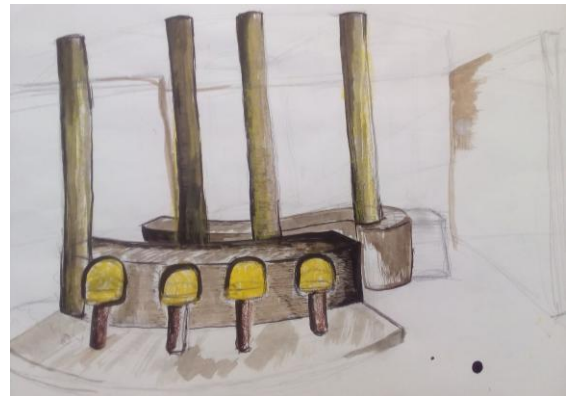
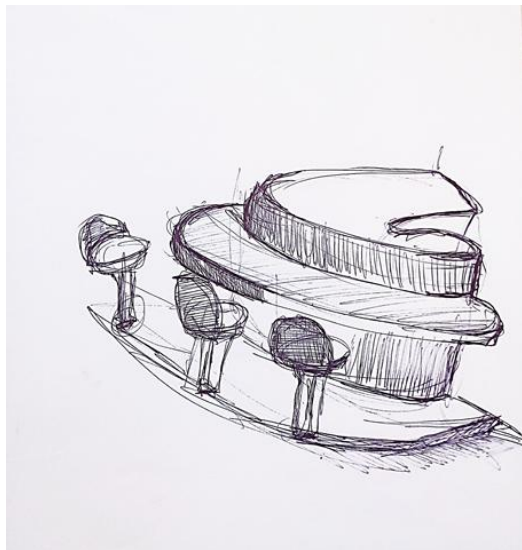
Figuras -67 - Esboços de Equipamentos

Devido à sua história e arquitetura orgânica, optou-se por um conceito de modernização do estilo colonial, mantendo o mobiliário com as mesmas linhas orgânicas, sendo que predominará a madeira natural e uma paleta de cores quentes do continente africano, amarelos, dourados, laranjas e com tons frios do continente europeu, azuis e brancos.
