Instituto Politécnico de Castelo Branco
Escola Superior de Artes Aplicadas

Relatório Projeto Final

Remodelação Atelier Cristina Gonçalves (Verde Acqua)

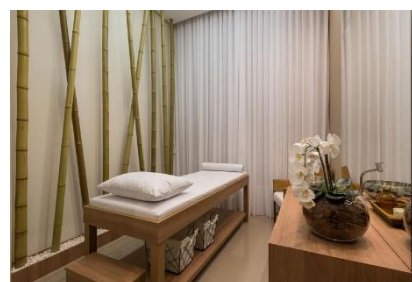
Fig. 9 - Sala de massagens Grand Vert

Um espaço pequeno mas com bom aproveitamento para a finalidade. Composto por cores neutras que são um fator importante pois é uma sala onde os clientes precisam de estar relaxados. Equipamento de linhas simples².

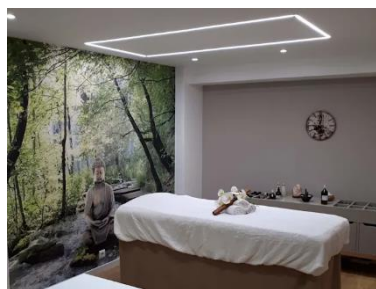
Fig. 12 - Espaço de Estética Elsa Carvalho

Remodelação realizada neste espaço que já existia, seguiu-se por linhas simples, escolha de cores neutras com vinil colocado na parede para criar um ambiente zen e de relaxamento. Luz de teto bem solucionada. Designer Melissa Vilar⁵.

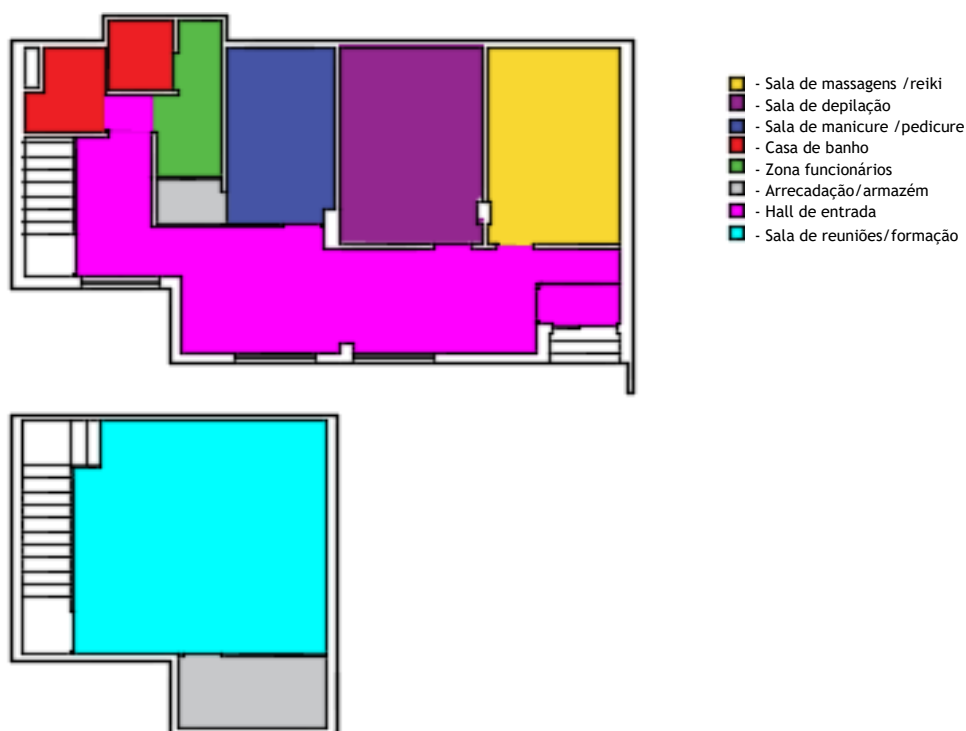
Fig. 13 - Plantas de zonamento

No r/c foi colocado teto falso por todo o andar para diminuir o pé direito de 3,60m o que torna o espaço pouco acolhedor, neste piso foram projetadas três salas, cada uma com as suas funções.

A primeira sala destina-se à realizações de massagens e sessões de reiki, é uma sala onde não precisa de muitos equipamentos, a segunda sala destina-se a todos os tipos de depilação, é uma sala com uma área um pouco maior, pois nela serão necessários mais equipamentos destinados aos tratamentos que lá se realizarão, a terceira sala será apenas para realização de unhas e pés, em que não é necessário tanto espaço como nas salas anteriores para a sua realização, dentro desta sala foi colocada uma divisão de arrumação, para não se ter que estar a ir ao armazém quando acabar algum produto.

Foi criado um pequeno espaço para os funcionários visto que no máximo serão três pessoas a trabalhar no atelier e todas com horários diferentes. Nesse espaço contem cacifos, casa de banho privada, um balcão para se fazer refeições rápidas, um frigorifico pequeno e um micro-ondas. A casa de banho dos clientes também foi remodelada.

A cave não está ser utilizada, então foi criada uma área onde se podem realizar reuniões e formações, pois a proprietária costuma receber formadores, além disso existirá um pequeno armazém pois é necessário ter algum stock dos produtos utilizados em loja/atelier.

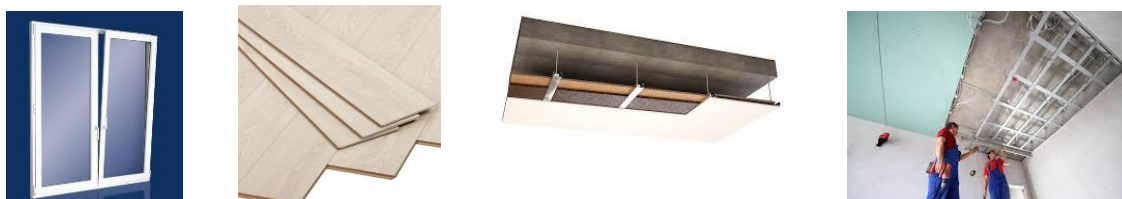
Fig. 16 - Imagens de pavimento e soluções de construção

As paredes interiores serão de gesso cartonado. As janelas serão de vidros duplos, o teto falso interior será de gesso cartonado e o das casas de banho será teto falso hidrófugo por causa da humidade que pode ser criada neste local.

No chão optou-se por colocar um pavimento flutuante laminado e no chão das casas de banho pavimento cerâmico.

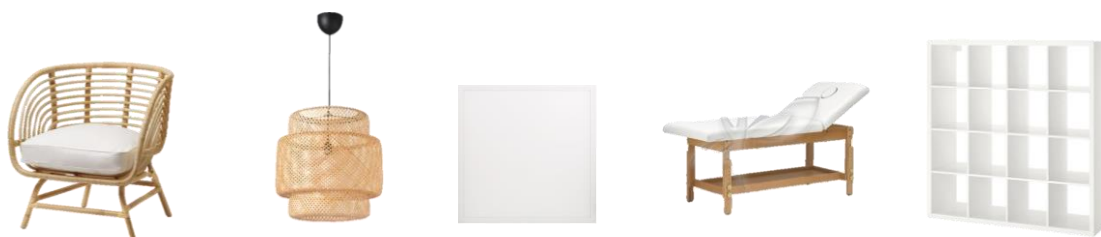
Fig. 17 - Imagens de equipamentos e iluminação

Em termos de equipamentos, optar-se-á por soluções que sejam viáveis e acessíveis em termos financeiros, sendo muitos escolhidos da marca IKEA e AKI, evidenciando linhas simples, claras e acima de tudo funcionais.

Para iluminação foram escolhidos candeeiros com aspetos considerados ideais para complementar os espaços, para as salas de tratamentos selecionou-se painéis de luz led com 5550LM e 4000K de 60x60cm, para as casas de banho painéis led de 15W com 30x30cm.
