Projeto de reabilitação de habitação : Quinta do Preto em Castelo Branco

Projeto de Reabilitação de Habitação - Quinta do Preto em Castelo Branco

Relatório - Projeto Final de Design de Interiores e Equipamento

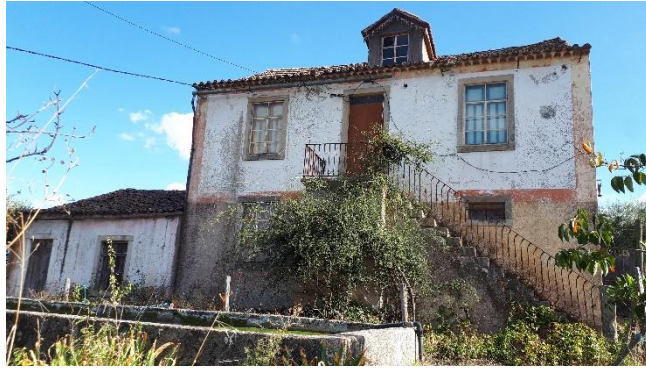
Figura 3- Moradia vista de frente

A moradia apresenta uma área de aproximadamente de 90m^2 no r/chão e 1º piso, 79m^2 no piso nº2 e um anexo à moradia de cerca de 50m^2 . Com este projeto pretendo criar áreas funcionais, onde o conforto será uma das principais prioridades. Em relação à moradia, estas encontram-se bastante degradada ao nível dos pavimentos, das alvenarias e do telhado, deste modo torna-se imperativo a execução de uma reabilitação por forma a manter o património.

O ponto mais crítico é a evidente deterioração na zona do telhado, junto ao remate do telhado com a claraboia. Tal facto tem como consequência a infiltração de água e o aumento gradual dos danos causados no edifício. Por forma a manter o património existente e a necessidade de obras emergentes foram os fatores que me levaram e motivaram a escolher este projeto para trabalhar.

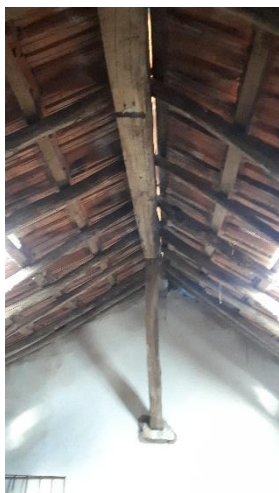
Um dos principais problemas, que levou a esta intervenção, é a elevada degradação do telhado, problemas de infiltração, causando o apodrecimento das madeiras e o descasque do reboco das paredes.

Figura 13- Vista interior do telhado

Uma vez que a construção é antiga, verificou-se falta de isolamento tanto a nível de acústico como térmico. Deste modo, de forma a eliminar as pontes térmicas o telhado será reconstruído em painel sandwich com isolamento de 6mm e posteriormente colocadas as telhas para manter o estilo atual.

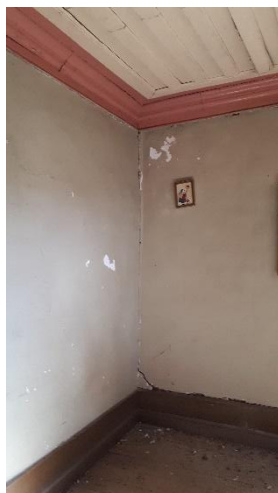
Figura 14- Visualização do descasque das paredes

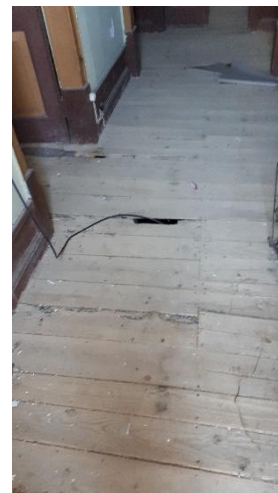
A elevada degradação dos pavimentos, obrigou a demolição dos mesmos, e recuperação de todas alvenarias interiores, paredes, tetos e pavimentos.

Figura 15- Pavimento da moradia
